## Vigtig Produktinformation

Trilogy Evo og Trilogy Evo O2

16-jul-2021

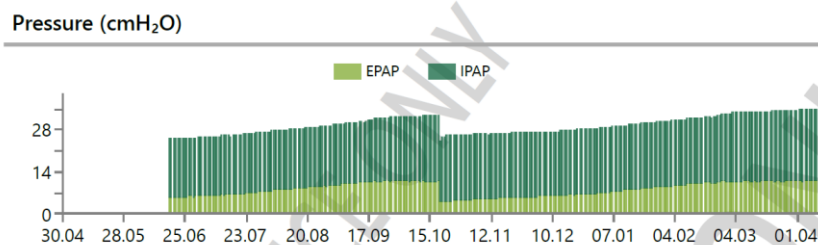
Når en Trilogy Evo eller Trilogy Evo O2 model anvendes kontinuerligt uden afbrydelse af behandlingen over uger til måneder, kan baselinetrykket (dvs. det tryk, der oprindeligt er indstillet for patienten) stige eller falde med en hastighed på op til ca. 2 cmH<sub>2</sub>O pr. måned. Denne stigning gælder for PEEP og indåndingstryk med samme hastighed. Den maksimale trykafvigelse, der kan ses, er en 10 cmH<sub>2</sub>O-forskydning fra baselinetrykket. Alarmerne for trykregulering aktiveres ikke i forbindelse med dette problem.

- i. Respiratorteknikeren eller lægen kan registrere stigningen/faldet i trykket ved at observere rapporten over tryktrend i Care Orchestrator/Care Orchestrator Essence som vist nedenfor.

Hvis der registreres trykdrift, skal beslutningen om at nulstille enheden og vende tilbage til dens oprindelige tilsigtede indstillinger foretages i samråd med en kliniker. Tag forholdsregler for at understøtte patienten under en kort afbrydelse af behandlingen efter behov.

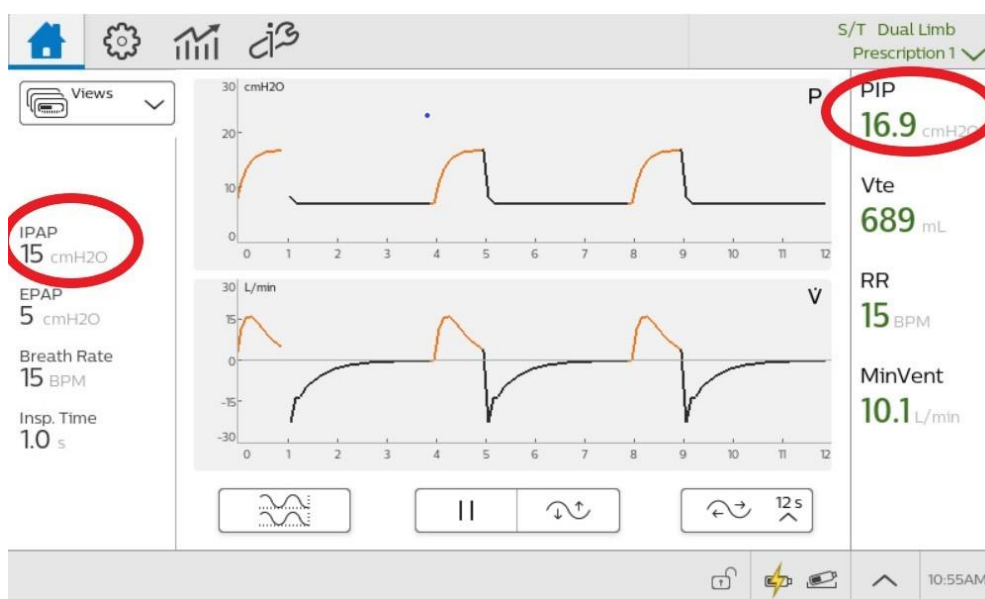
- ii. Plejepersonalet kan registrere trykstigningen ved at observere de målte parametre på enhedens skærm (målt PIP-værdi eller trykkurve som vist nedenfor, hvor IPAP er indstillet til 15 cmH<sub>2</sub>O, men på grund af trykstigningen er det faktiske leverede tryk 16,9 cmH<sub>2</sub>O).
