Vigtig Sikkerhedsmeddelelse

EPIQ CVxi Diagnostic-ultralydssystemet
Systemfejl i EchoNavigator

13-SEP-2021

Reference: EPIQ CVxi EchoNavigator System Error (FCO79500548)

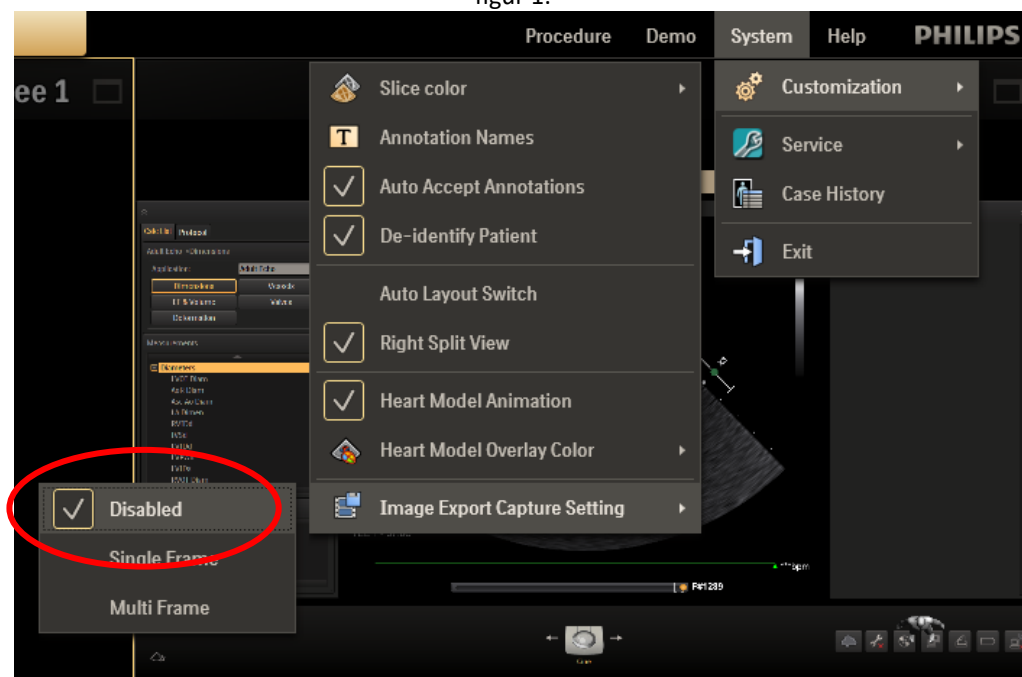
figur 1.

Philips er blevet opmærksom på et softwareproblem, som potentielt kan medføre, at EPIQ CVxi-systemet udsender en fejlmeddelelse og ikke reagerer under klinisk brug.

Dette problem kan forekomme under procedurer med ultralydsstyret transøsofagealt ekkokardiogram (TEE) med EPIQ CVxi EchoNavigator, men kun hvis sekundært screenshot er aktiveret (optagelse af fusion af ekkokardiografi og røntgen i realtid), og brugeren trykker på andre knapper på EPIQ-systemet, inden det sekundære screenshot er fuldført.

- Philips anbefaler, at du deaktiverer funktionen til sekundært screenshot (dvs. *Image Export Capture Settings* (Indstillinger for eksport af billedoptagelser)) i EchoNavigator-systemindstillingerne for at forebygge, at systemet holder op med at reagere på grund af dette problem (som vist i figur 1).
