Vigtig produktinformation

Det berørte produkts kommercielle navn: FlexLab

FSCA-identifikator: FSCA- FLX - 202109 - 01

Dato: September 06, 2021

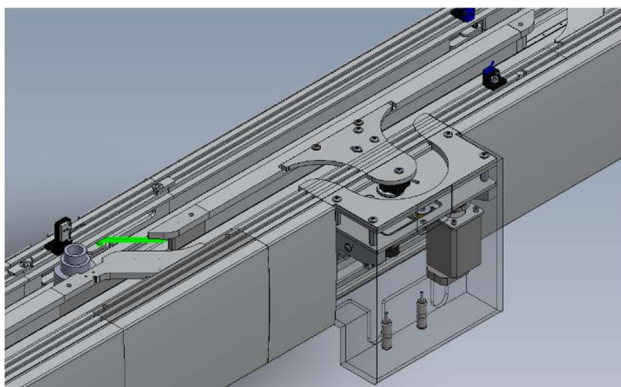
*Figur 1.a: Advia Centaur XP/XPT interfacemodul
(PN FLX-021-00)*

Et dagligt eftersyn af omskifteren i automatiseringssystemets interfacemodul til ADVIA Centaur XP/XPT (se *Figur 1.a* og *Figur 1.b*) er nødvendigt for at kontrollere, at:

Hvis der findes problemer under eftersynet, kontaktes den lokale kundeservice angående assistance, før automatiseringssystemets interfacemodul til ADVIA Centaur XP/XPT bruges til behandling af prøver.

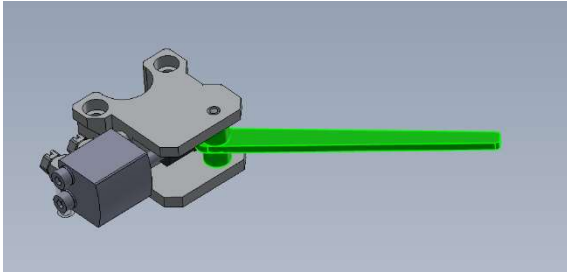
- der ikke findes tilstopninger, der kan forhindre den korrekte aktivering og bevægelse af omskifteren,
- omskifteren ser ud til at være intakt, se *Figur 2.a* og *Figur 2.b*;
- omskifterens position er indrettet efter profilerne, når den afleder et prøveglas, se *Figur 3.a* og *Figur 3.b*, at prøveglas, der skal ledes videre af analyseapparatet, afledes let uden manglede vogne eller blokering af vognen.

Figur 2.a: Omskifteren

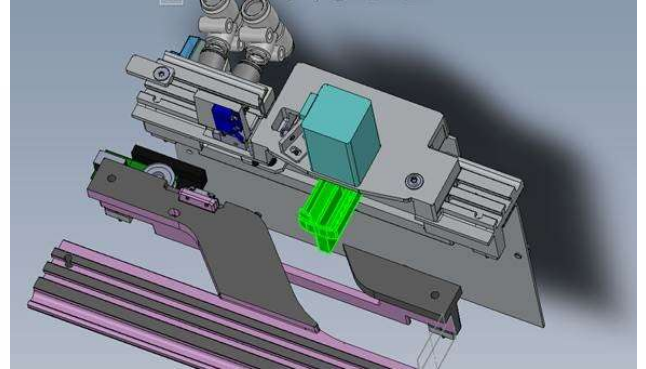
Figur 2.b: Omskifteren uden stop

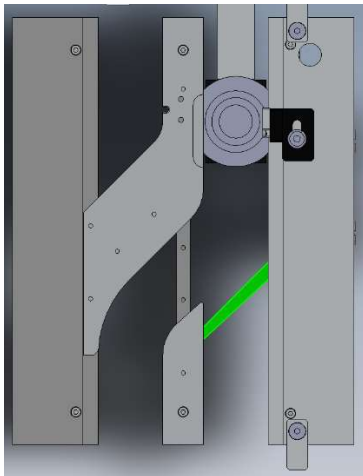
Figur 3.a: Omskifterens indretning

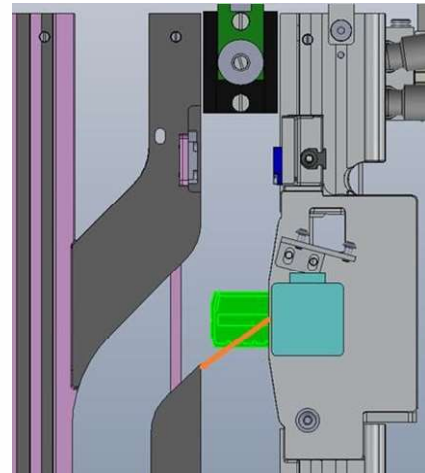
Figur 3.b: Indretning af omskifter uden stop (i orange)
