Vigtig produktinformation

Det berørte produkts kommercielle navn: Aptio® Automation

FSCA-identifikator: FSCA- AP2 - 202109 - 03

Dato: September 06, 2021

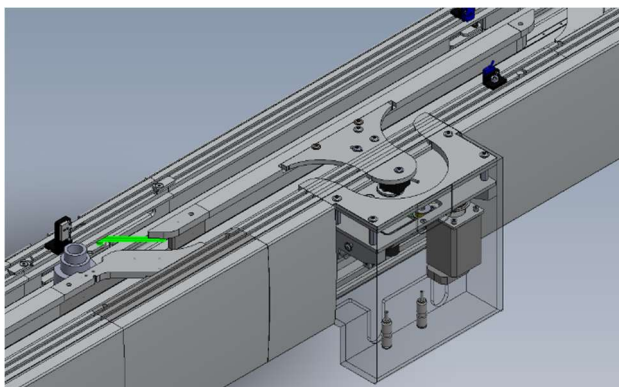
Figur 1: Advia Centaur XP/XPT interfacemodul

Firmwaren (FW) i automatiseringssystemets interfacemodul til ADVIA Centaur XP/XPT kan i specifikke og sjældne tilfælde føre til en forkert sammenkædning mellem testresultat(er) og prøve-ID. Standard konfigurationen af vores løsning markerer ethvert prøveglas med dette problem med fejlkoden 3160 "Prøveudtagning lykkedes ikke", en forkert håndtering af prøven kan dog medføre et ukorrekt patientresultat.

Dette problem forekommer som en konsekvens af, at et prøveglas, der skal behandles af en ADVIA Centaur XP/XPT, på grund af en mekanisk fejl eller en tilstopning ikke er ført ind i interfacemodulet.

Et dagligt eftersyn af omskifteren i automatiseringssystemets interfacemodul til ADVIA Centaur XP/XPT (se *Figur 1*) er nødvendigt for at kontrollere, at:

Hvis der findes problemer under eftersynet, kontaktes den lokale kundeservice angående assistance, før automatiseringssystemets interfacemodul til ADVIA Centaur XP/XPT bruges til behandling af prøver.

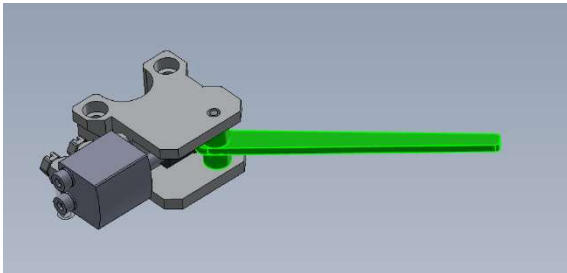
Figur 2: Omskifteren

- der ikke findes tilstopninger, der kan forhindre den korrekte aktivering og bevægelse af omskifteren,
- omskifteren ser ud til at være intakt, se *Figur 2*;
- omskifterens position er indrettet efter profilerne, når den afleder et prøveglas, se *Figur 3*, at prøveglas, der skal ledes videre af analyseapparatet, afledes let uden manglede vogne eller blokering af vognen.
