## **Vigtig Sikkerhedsmeddelelse**

### **Zenition 50, Zenition 70, Veradius Unity-systemer**

Forbindelsesproblemer med den trådløse fodkontakt forårsager  
afbrydelse af direkte fluoroskopibilleddannelse eller -eksponering

**Reference: 2021-IGT-PUN-011 (FCO71800101): Problemer med forbindelsen til den trådløse fodkontakt, som forårsager afbrydelse af direkte fluoroskopibilleddannelse eller -eksponering**

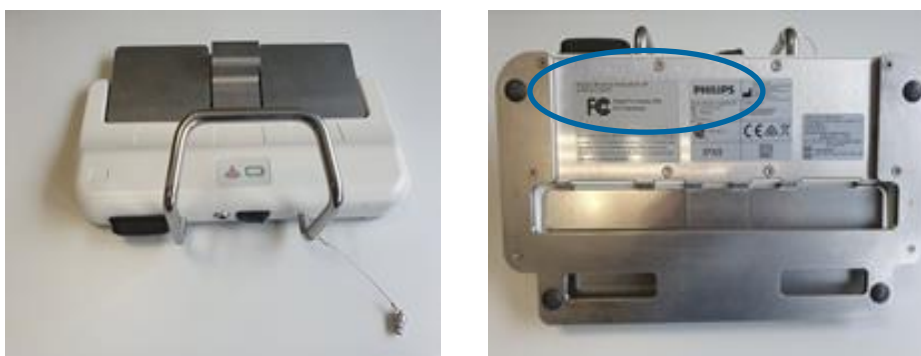
Figur 1: Placering af mærkat i bunden af fodkontakten

Modelnavnet og modelnummeret findes på mærkaten, der er placeret i bunden af fodkontakten som vist i figur 1.
