<b>Hillrom™</b> Hillrom Luleå Nedre Vägen 100, 975 92 Luleå, Sverige	<b>Sikkerhedsmeddelelse</b>	  <b>FA-2021-11-004-LUL-002</b>
--	-----------------------------	--

**FSCA-identifikator: FA-2021-11-004-LUL-002**

**Handelsnavn på berørte produkt,**  
Traverse Rail Carrier og Traverse Rail Carrier E-System, wide

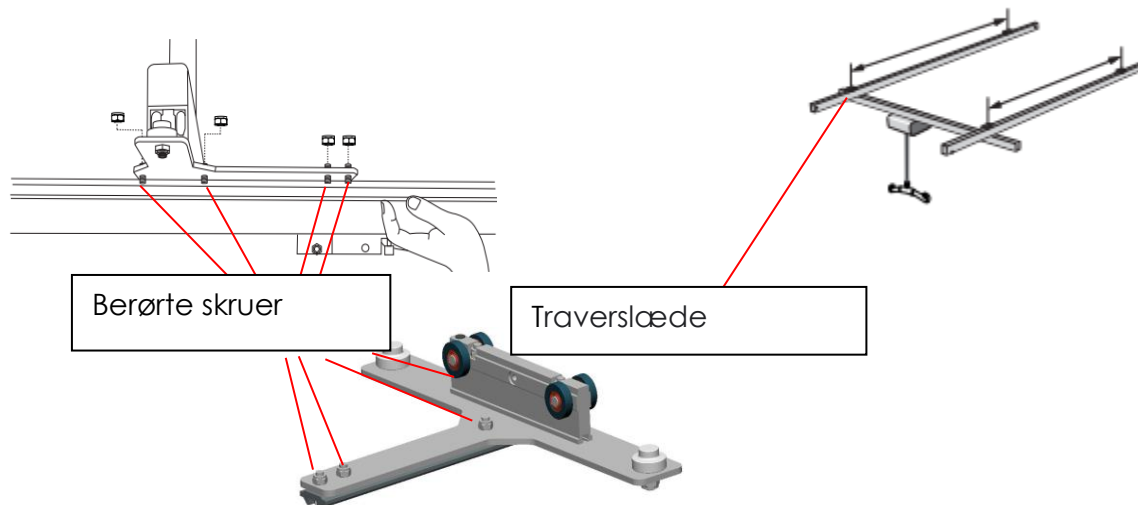
Figur 1

Et traverssystem består af to primære skinner med en sekundær skinne imellem. Se figur 1 nedenfor.

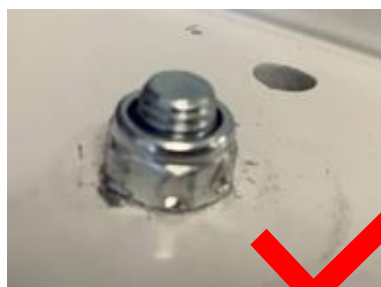
Hillrom har modtaget en klage efter det blev opdaget, at traverslæde var blevet leveret med forkerte skruer, der ikke er gangbare. I henhold til specifikationerne skal skruernes længde være M8X25 (25 mm), men skruerne i den berørte produktionsserie var M8X20 (20 mm). M8X20 låser ikke mod nyloc-møtrikken, når den installeres i henhold til installationsvejledningen, som vist i figur 2 (korrekt skrue) og figur 3 (forkert skrue) nedenfor.

Figur 2 – gangbar

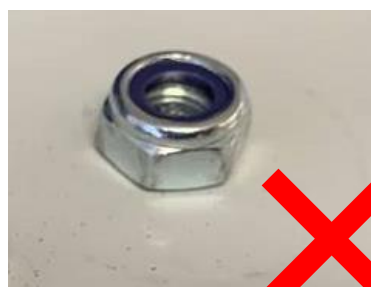
Figur 3 – ikke gangbar

Hvis systemet installeres med korte, ikke gangbare skruer og bryder sammen, er der risiko for, at en patient og/eller plejepersonalet kan blive ramt af nedfaldne genstande eller falde af liften, hvilket kan forårsage en potentielt katastrofal skade. Der foreligger ingen oplysninger om, at løbekatte er blevet installeret med disse korte skruer efter produktet er kommet på markedet, og Hillrom har ikke modtaget nogen klager over systemfejl, eller skader på patienter eller plejepersonale.

Undersøg, om I har et potentielt berørt produkt i jeres faciliteter (se liste over berørte enheder ovenfor). Undlad at bruge traversløbekatten, inden den er blevet eftersat af en Hillrom-tekniker. Returner nedenstående svarformular inden for to uger. Efter modtagelse af svarformularen vil Hillrom kontakte dig for at planlægge et besøg for at efterse dine løbekatte. Hvis der er anvendt forkerte, ikke gangbare skruer, vil disse blive udskiftet af en godkendt Hillrom-tekniker.

Hillrom vil arrangere et besøg på stedet for at efterse de potentielt berørte enheder. Hvis der findes for korte skruer, vil disse blive udskiftet med skruer i den korrekte længde.
