Vigtig sikkerhedsmeddelelse

Philips Azurion R1.x-system Utilsigtet ændring af patienttype, når undersøgelsen starter

2022-Mar-04

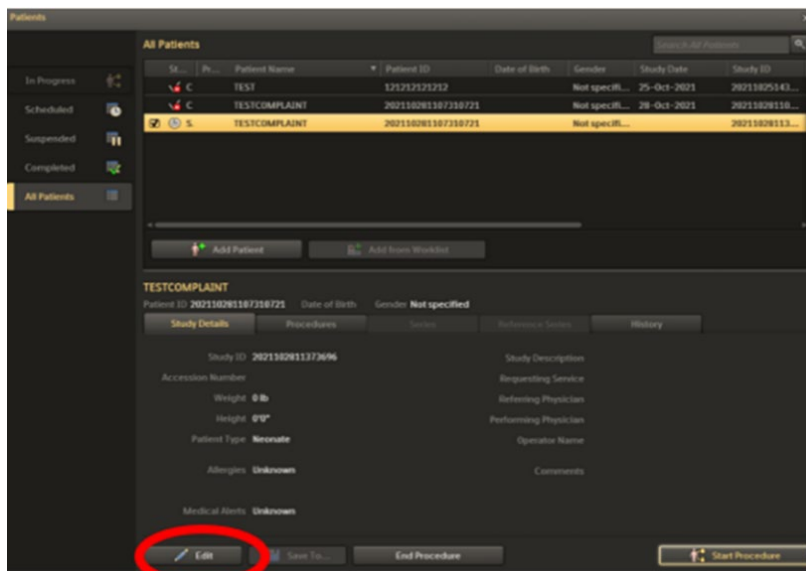
Fig. 3: Manuel redigering af patienttypen.

I Azurion-systemet kan brugeren tilføje en ny undersøgelse til en patient ved at vælge indstillingen "Add Study" (Tilføj undersøgelse). Derefter vises dialogboksen Add Study (Tilføj undersøgelse), hvor Patient Type (Patienttype) er valgt til at udføre undersøgelsen. Når undersøgelsen startes ved at trykke på "Start Procedure", ændres Patient Type (Patienttype) på grund af en softwarefejl utilsigtet til en anden patienttype end den, der er valgt, som vist i følgende tabel:

- Når du har trykket på "Start Procedure", skal du altid redigere "Study details" (Undersøgsdetaljer) og ændre patienttypen, før du starter undersøgelsen (Fig. 3).
