VIGTIG PRODUKTINFORMATION / MEDDELELSE OM PRODUKTET

Vedrørende:	ExacTrac Dynamic - patientpositioneringssystem: I forbindelse med positionering under anvendelse af arbejdsgangen CBCT med brug af opsætningsstråler med Varian lineære acceleratore kan rotationsvinklen være forkert
Produktreference:	ExacTrac Dynamic 1.0.0, 1.0.1, 1.0.2, 1.0.3
Dato for meddelelsen:	7. februar 2022
Meddelelse udsendt af:	Maura Boyle, ansvarlig for indberetning af utilsigtede hændelser
Brainlab-identifikator:	CAPA-20220204-002455
Handlingstype:	Råd vedrørende brug af enheden; modifikation af enheden

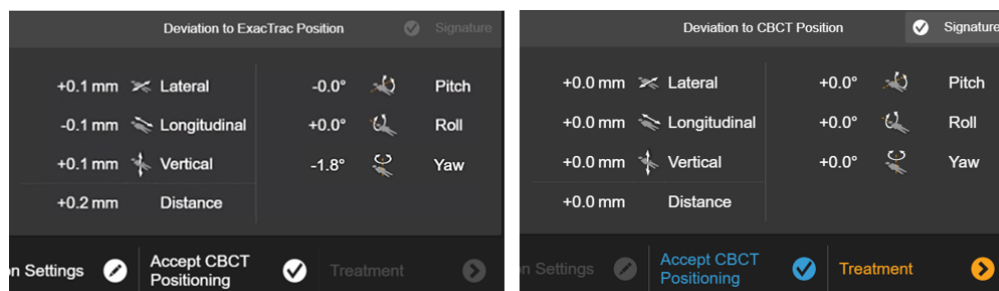
Figur 2a (venstre). Afvigelsen mellem den faktiske patientposition og den planlagte interne ExacTrac-position. **Figur 2b (højre).** CBCT-forskydningen er blevet føjet til den interne ExacTrac-position, hvilket resulterer i 0 mm/0° i alle dimensioner

Mere specifikt beregnes den ud fra de værdier, der vises i ETD-softwaren, jf. figur 2a "Deviation to ExacTrac Position" ved at omvende tegnene. Når brugeren har valgt "Accept CBCT Positioning", tilføjes CBCT-forskydningen, således at den endelige ETD-position resulterer i 0 mm/0° i alle dimensioner, hvormed angives, at CBCT-positionen fra nu af accepteres som referenceposition (vist i figur 2b).

Når brugeren vælger "Accept CBCT Positioning", ændres den viste rotationsværdi til 0, jf. figur 2b. Den forkerte interne ETD-position og den forkerte CBCT-forskydning kompenserer derfor i første omgang hinanden. Dette fører til det forventede 0-resultat i alle retninger.

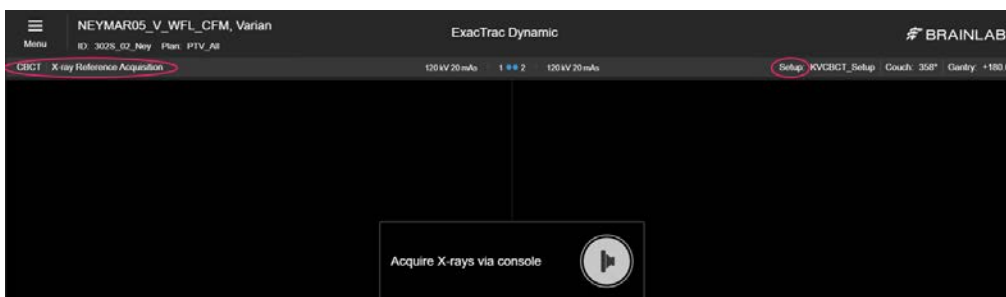
Figur 3. Visningen af siden CBCT X-ray Reference Acquisition med en valgt opsætningsstråle

- Anvendelse af CBCT-modul i ETD 1.0.x med et ETD-system installeret på en Varian lineær accelerator
- Brugeren starter CBCT-forskydningsdetektionen ved at optage røntgenbilleder på siden CBCT X-ray Reference Acquisition, mens en opsætningsstråle er aktiv på den lineære accelerator, jf. figur 3
- Værdierne for *oprindeligt planlagte PSA'er* og *opdaterede planlagte PSA'er* er forskellige, når CBCT-forskydningsdetektionen startes
- Efter at have bestemt CBCT-forskydningen er mindst ét yderligere røntgenpar blevet optaget og evalueret, mens der vælges en behandlingsstråle på den lineære accelerator

Fejlen kan have en negativ virkning på patienten, hvis ompositionering derefter udføres ved hjælp af ETD, og/eller brugeren er afhængig af oplysninger fra overfladesporingen, især rotationsindikatoren, advarsler eller beam hold.

Ved brug af ETD CBCT-modulen er det nødvendigt altid sikre, at der under "CBCT X-ray Reference Acquisition"-trinnet (CBCT-forskydningsdetektion) indlæses en behandlingsstråle og ikke en opsætningsstråle i Varian-behandlingskonsollen. Hvis der er indlæst en opsætningsstråle, vises ordet "Setup" i ETD-softwaren, og det er **ikke** sikkert at fortsætte. Se figur 5. I dette tilfælde er det nødvendigt først at skifte til behandlingsstrålen på Varian-behandlingskonsollen og godkende ændringen i Brainlab ETD-softwaren, før der fortsættes.
