Til alle brugere af de følgende systemer, ARTIS icono og ARTIS pheno

Produkt-/handelsnavn:	ARTIS icono biplane, ARTIS icono floor, ARTIS pheno	EU-SRN	DE-MF-000006122
		E-mail	
Modelnummer:	11327600, 11327700, 10849000	Dato	
		Korrigerende handling, ID	AX003/22/S, AX004/22/S

Sikkerhedsmeddelelse

Emne: Softwareopdatering af ARTIS-systemer med softwareversion VE20 til VE21

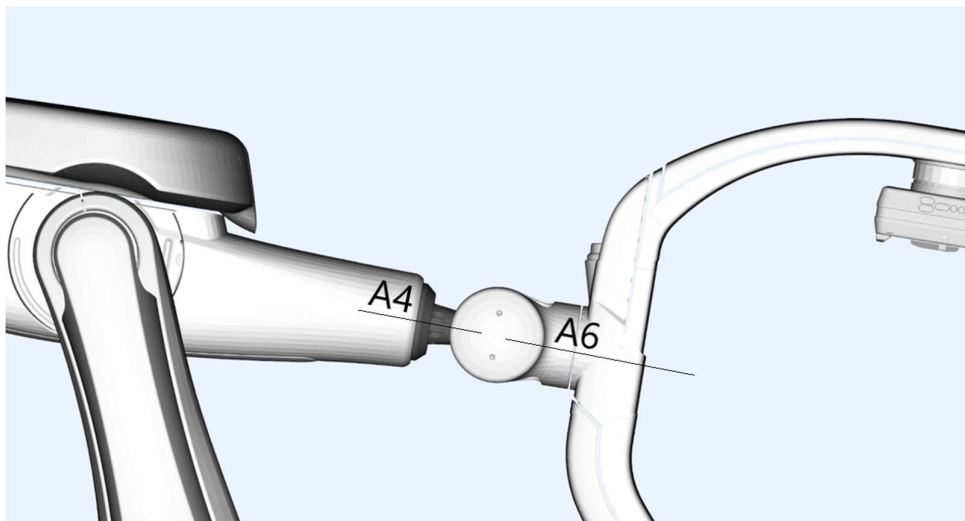
Figur 1: C-bueposition i singularitet

I særlige klinisk atypiske positioner af ARTIS pheno-stativet (se figur 1) kan robotten bevæge sig ind i en såkaldt singularitetsposition, hvor bevægelsen kan blive stoppet og blokeret.

Hvis dette problem opstår, blokeres alle bevægelser af stativet og kan kun reaktiveres af en servicetekniker. Afhængigt af status for indgrebet er den begrænsede funktionalitet muligvis ikke tilstrækkelig til at fortsætte med behandlingen som planlagt. Dette kan resultere i en situation, hvor man bliver nødt til at annullere en klinisk behandling, eller fortsætte behandlingen på et alternativt system.

Den grundlæggende årsag til blokeringen af stativets bevægelse er en softwarefejl.

Overvej behovet for at fastlægge nødprocedurer for at håndtere situationer i relation til fejlene i Artis-systemet i henhold til brugermanualen.

Softwaren vil blive opdateret.
