syngo.via RT Image Suite, der kører på
servere med *syngo.via* VB60 software efter opgradering
CT-scannere med *syngo.CT* VA40A efter opgradering

Rådgivende sikkerhedsvarsel til kunder CT004/22/S

Emne: Ubemærket ændring af standardindstilling for patientmarkering efter opgradering til ny RT Image Suite-version med *syngo.via* VB60 eller *syngo.CT* VA40-software

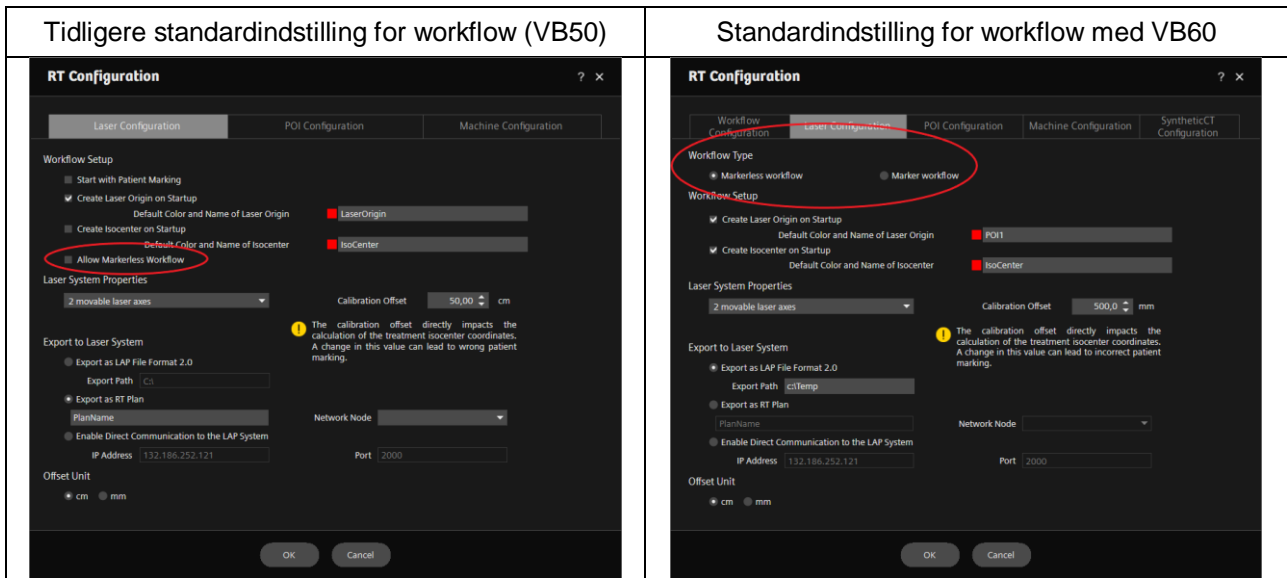
I RT Image Suite-versioner før *syngo.via* VB60 / *syngo.CT* VA40, blev Workflow-opsætningen "Allow Markerless Workflow" (Tillad workflow uden markør) deaktiveret som standard i Laser Configuration (Laserkonfiguration)-indstillingerne (jf. fig.1 nedenfor, venstre kolonne). Efter opgradering af RT Image Suite til VB60 ændres denne indstilling automatisk og uden eksplicit meddelelse til "Markerless workflow" (Workflow uden markør) i det nye afsnit "Workflow Type" (Workflow-type) i Laser Configuration (Laserkonfiguration)-indstillingerne med VB60 (jf. fig. 1 nedenfor, højre kolonne).

Fig. 1: Sammenligning af standardindstilling for workflow i VB60 og tidligere versioner (eksempel: VB50).

Hvis et markørbaseret workflow blev brugt før opgraderingen, vil beregning af laserforskydningskoordinaterne i trinnet Patient Marking (Patientmarkering) efter opgraderingen ikke længere være baseret på markørpositionen. Hvis markørerne, som er uigennemtrængelige for stråler, ikke placeres i lasernulpositionen som beskrevet i "Brugervejledningen" (IFU - Instructions for Use), kan dette føre til, at de forkerte laserforskydningskoordinater vises i trinnet Patient Marking (Patientmarkering).

Efter opgradering af RT Image Suite til VB60, skal du kontrollere indstillingerne for Laser Configuration (Laserkonfiguration) i RT-konfigurationen og justere workflow-typen i overensstemmelse med den faktiske arbejdsgang. Desuden anbefales det generelt at man "udfører kvalitetssikringsproceduren efter enhver ændring af det eksterne lasersystem eller enhver ændring af softwareapplikationen" (jf. IFU kapitel 2.6 og 4) for at sikre, at laserkoordinaterne beregnes korrekt.

Det er tilstrækkeligt at kontrollere, at standard-workflowtypen er korrekt. Der er ikke behov for nogen teknisk opdatering.
