Sv: Feltsikkerhedsmeddelelse for WiSE CRT Programmer Model 5100 Software Bug

WiSE CRT Programmer Model 5100 Software Bug

DK FSN 22-004

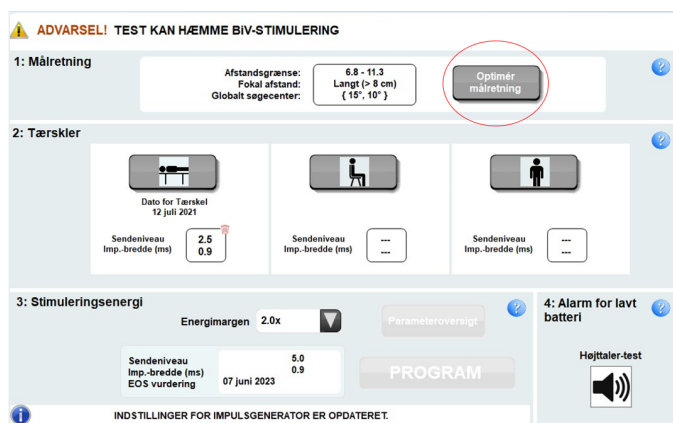
For enheder, der er programmeret til at bruge flere målretningssensorer, bør Optimize Targeting-mekanismen på OPFØLGNINGSskærmen (omkranset i figur 1) **ikke** bruges, da det vil få den aktuelt aktive sensor til at være den eneste aktiverede målretningssensor.

Figur 1: OPFØLGNINGSskærm med Optimize Targeting-knappet omkranset

Brug ikke FOLLOW-UP-skærmen til patienter, der er programmeret til at bruge flere målretningssensorer.

Før du bruger OPFØLGNINGSskærmen, skal du kontrollere sektionen MÅLREPRESENTATIONSSENSORER på RAPPORT-skærmen for at bekræfte, at enheden er programmeret til kun at bruge én målretningssensor.
