Urgent Field Safety Notice

July 2022

Subject: Field Safety Notice – Continued use of older Model 2868 software on Model 3120 ZOOM™ programmers to support transvenous CRT-Ds and ICDs until supply chain constraints on newer programmers¹ are resolved. See Appendix A for affected GTINs (Boston Scientific Field Action Reference: 92822246-FA)

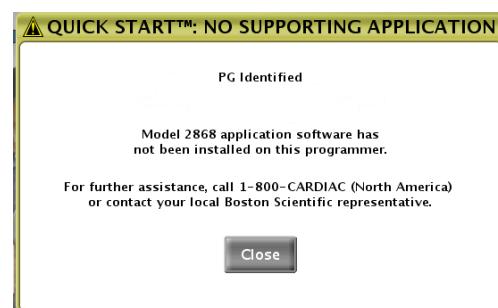
As part of this software upgrade, product labeling was updated to direct users to avoid using outdated 2868 software and Boston Scientific began uninstalling this software from 3120 ZOOM programmers. Soon after, Boston Scientific became aware of the likelihood of pandemic-induced global supply chain constraints on 3300 LATITUDE programmer supply and discontinued the uninstallation process in most regions because there could be insufficient programmers to support implanted TV defibrillators. When 2868 software is uninstalled, the 3120 ZOOM programmer can no longer interrogate TV defibrillators. If a user attempts to interrogate a device without applicable software, a message is displayed (Figure 2) to notify the user that software has been uninstalled on the programmer. To determine if a programmer has 2868 software, select “About” on the programmer screen and review the list of software applications installed. Please note that, 2868 software is the only outdated application on the 3120 ZOOM programmer.

Figure 2. Message that displays when a Boston Scientific TV defibrillator is interrogated by a 3120 ZOOM programmer if 2868 software is uninstalled.

- 1) If unable to interrogate a TV defibrillator with a 3120 ZOOM programmer, use a 3300 LATITUDE programmer instead. If this behavior occurs, STAT PACE, STAT SHOCK, and DIVERT THERAPY programmer operations⁴ are not available through a 3120 ZOOM programmer, so external pacing/defibrillation or magnet application (to divert shock) may be required if a 3300 LATITUDE programmer is not immediately available.

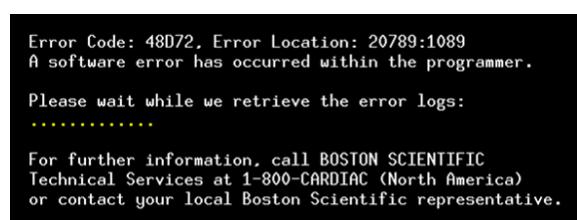
If a TV defibrillator has a stored SAM episode, the 3120 ZOOM programmer will present the Error Log and Halt message in Figure 3, and the user will need to use a 3300 LATITUDE programmer to interrogate the defibrillator. This error message (Figure 3) is an indication of an incompatibility of any 3120 ZOOM programmer with that specific TV defibrillator. However, the TV defibrillator will operate as intended with the permanently programmed settings. After power cycling the programmer, it may be used to interrogate TV defibrillators without stored SAM episodes. If the user attempts to interrogate the same TV defibrillator with the 3120 ZOOM programmer, the Error Log and Halt message will display again.

Figure 3. The specific Error Log and Halt Message on 3120 ZOOM Programmer when interrogation of TV defibrillator with a SAM episode is attempted.

The behavior most likely to be attributed to potential harm when using a 3120 ZOOM programmer is the inability to interrogate a TV defibrillator (e.g. Figure 2 or 3). There have been 9 reports of this behavior which have resulted in a delayed/prolonged procedure until the defibrillator can be interrogated with a 3300 LATITUDE programmer. Furthermore, there has been a single report of delays in reprogramming for phrenic nerve stimulation and a single report of an inability to interrogate for delivery of commanded therapy. None of the reports associated with 3120 ZOOM programmer have resulted in permanent injury.

A 3120 ZOOM programmer update to 2868 software has been developed to resolve the Error Log and Halt behavior associated with TV defibrillators having a stored SAM episode. This software update does not represent a material reduction in patient safety risk, however, it does prevent clinical workflow interruptions and will be released subsequent to approval.

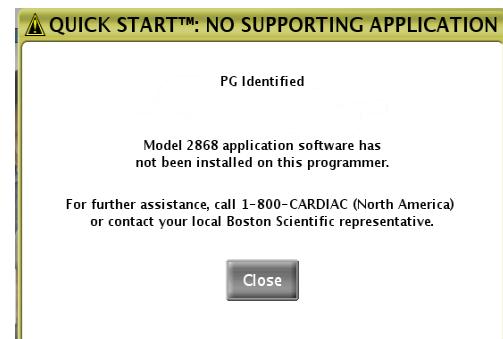
Som del af denne softwareopgradering blev produktmærkningen opdateret med henblik på at få brugere til at indstille brugen af forældet 2868-software, og Boston Scientific begyndte at afinstallere softwaren fra og med 3120 ZOOM-programmeren. Kort efter erfarede Boston Scientific, at coronaepidemien sandsynligvis ville medføre global mangel på 3300 LATITUDE-programmære og indstillede derfor afinstallationen af softwaren i de fleste lande, da der kunne blive for få programmære i forhold til antallet af implanterede TV-defibrillatorer. Når 2868-softwaren afinstalleres, kan 3120 ZOOM-programmeren ikke længere interrogerere TV-defibrillatoren. Hvis en bruger forsøger at interrogerere en enhed uden den nødvendige software, vises en meddelelse (figur 2) om, at softwaren er blevet afinstalleret på programmeren. For at se, om en programmer anvender 2868-softwaren, skal du vælge "About" (Om) på programmerens skærbillede og derefter se listen over installerede softwareapplikationer. Bemærk, at 2868-softwaren er den eneste forældede applikation på 3120 ZOOM-programmeren.

Figur 2. Meddelelsen, når en Boston Scientific TV-defibrillator interrogeres af en 3120 ZOOM-programmer, og 2868-softwaren er blevet afinstalleret.

- 4) Hvis du ikke kan interrogere en TV-defibrillator ved hjælp af en 3120 ZOOM-programmer, skal du i stedet bruge en 3300 LATITUDE-programmer. Hvis denne adfærd opstår, er det ikke muligt at vælge programmer-funktionerne STAT PACE, STAT SHOCK og DIVERT THERAPY⁸ via en 3120 ZOOM-programmer, og det kan derfor blive nødvendigt at anvende en ekstern pacer/defibrillator eller magnetløsning (til at aflede stød) i tilfælde af, at der ikke umiddelbart foreligger en 3300 LATITUDE-programmer.

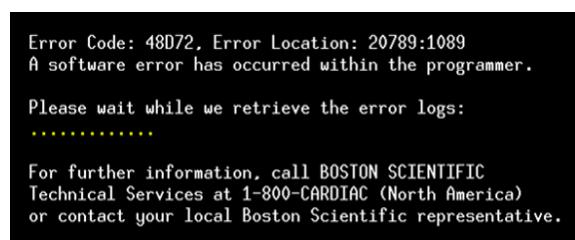
Hvis en TV-defibrillator har gemt en SAM-hændelse, viser 3120 ZOOM-programmeren meddelelsen "Error Log and Halt" (Fejllog og standsning) i figur 3, hvorefter brugeren skal anvende en 3300 LATITUDE-programmer til at interrogerere defibrillatoren. Denne fejlmeldelse (figur 3) er en indikator for, at 3120 ZOOM-programmeren ikke er kompatibel med den pågældende TV-defibrillator. TV-defibrillatoren fungerer dog stadig som tiltænkt med de permanent programmerede indstillinger. Når brugeren har slukket og tændt for programmeren igen, kan den bruges til at interrogerere TV-defibrillatorer uden en gemt SAM-hændelse. Hvis brugeren derimod prøver at interrogerere den samme TV-defibrillator med 3120 ZOOM-programmeren, vises meddelelsen "Error Log and Halt" (Fejllog og standsning) igen.

Figur 3. Meddelelsen "Error Log and Halt" (Fejllog og standsning), der vises på 3120 ZOOM-programmeren i forbindelse med interrogering af en TV-defibrillator, der har haft en SAM-hændelse.

Den adfærd, som er mest sandsynlig i at forårsage problemer i forbindelse med brug af en 3120 ZOOM-programmer, er den manglende mulighed for at interrogere en TV-defibrillator (se figur 2 eller 3). Vi har modtaget 9 meldinger om denne adfærd, som har resulteret i en forsinket/forlænget fremgangsmåde, indtil defibrillatoren igen kan interrogeres ved hjælp af en 3300 LATITUDE-programmer. Derudover har vi modtaget én indberetning om forsinkelser i omprogrammeringen af stimuli til frenologiske nerver og én om manglende mulighed for at interrogere om levering af anmodet behandling. Ingen af indberetningerne vedrørende 3120 ZOOM-programmeren har medført varig skade.

Der er udviklet en opdatering til 2868-softwaren i 3120 ZOOM-programmeren, som løser adfærden med fejlmeddeelsen "Error Log and Halt" (Fejllog og standsning) i TV-defibrillatorer med en gemt SAM-hændelse. Denne softwareopdatering udgør ikke en væsentlig reduktion af patientrisici, men den forebygger afbrydelser i kliniske arbejdsgange og vil blive udgivet straks efter godkendelse.
