Hastende sikkerhedsinformation Udskiftede NIST-stik
Softwareopdatering til intensivventilatoren elisa 600/800/800/800VIT

FSCA2022013 2022-09-02

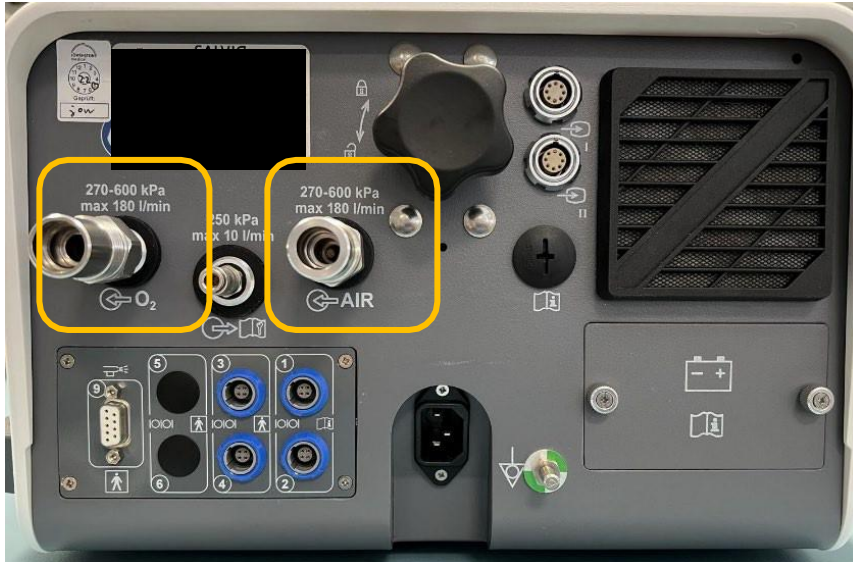
1. NIST-tilslutningerne til O₂ og luft er placeret på bagsiden af elisa 600/800. Se figur 1 - gul markering. Tilslutningerne er mærket i overensstemmelse hermed.

Figur 1: Bagbillede af elisa 600/800 med NIST-tilslutninger (korrekt monteret)

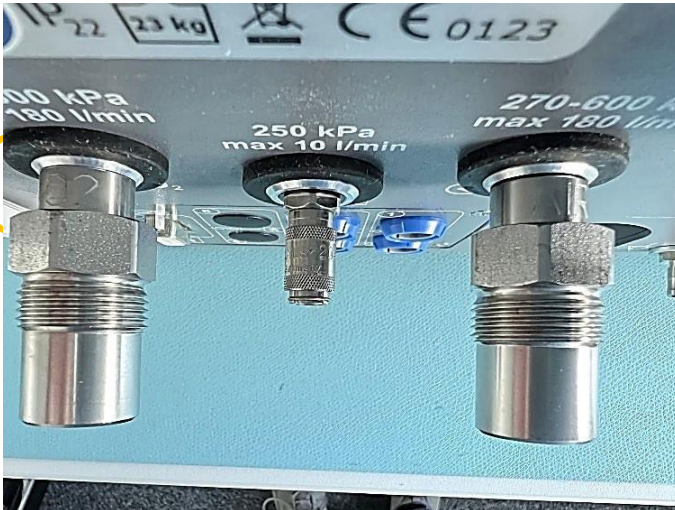
2. Kontroller nu, at NIST-stikkene er korrekt placeret O₂ til O₂ og AIR til AIR (se figur 2). Til dette formål er NIST-stikkene kodet med en indgravning (se figur 3), og ventilatorerne er mærket i overensstemmelse hermed.

Figur 2: Visning af kodningen til kontrol af NIST-forbindelserne.

Hvis dit produkt er berørt, skal du gøre som beskrevet i sikkerhedsmeddelelsen.

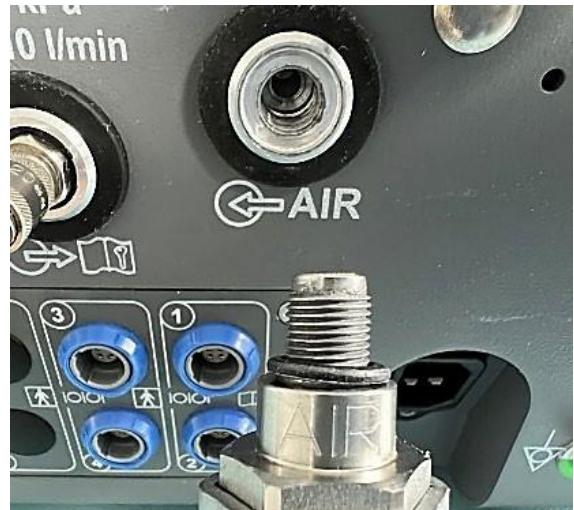
Figur 3: NIST-kodning af stik
