Til alle brugere af følgende ARTIS icono/pheno-system i kombination med et Siemens Healthineers VE OP-leje

Produkt-/handelsnavn: ARTIS pheno,  
ARTIS icono biplane,  
ARTIS icono gulv

EU-SRN	DE-MF-000006122
E-mail	advancedtherapies-fsca.team@siemens-healthineers.com
Dato	20-12-2022
Korrigerende handling, ID	AX047/22/S

**Emne: Muligt hardwareproblem under transversal bevægelse af Siemens Healthineers VE OP-leje**

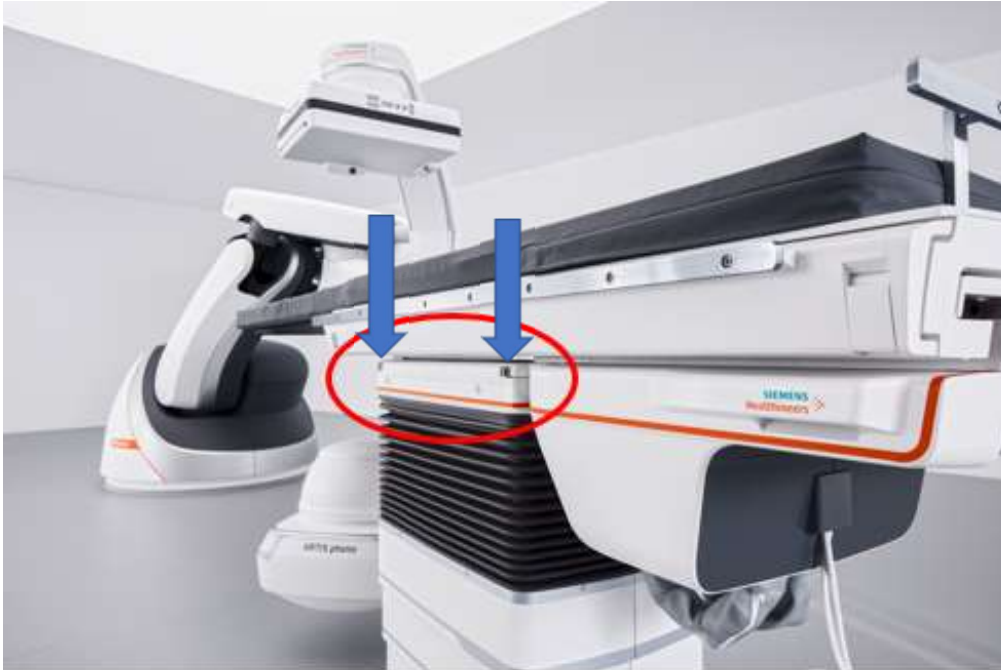
Under transversale lejebevægelser kan det ske, at rullelejet, som er en del af den lineære styreskinne og muliggør den transversale lejebevægelse, kan blive forskudt. Rullelejet kan falde ud af den lineære styreskinne, og dermed kan den mekaniske forbindelse mellem lejeplade og lejets fod gå tabt.

Problemet blev fundet under interne systemtests. Grundårsagen er en utilstrækkelig forspændingskraft på den lineære styreskinne.

Billede 1: Transversal styreskinne placering

Før du starter behandlingen, skal du kontrollere, om både de transversale styreskiner (Billede 1) og rullelejet for enden af hver skinne (Billede 2) er i den korrekte position, som vist nedenfor:

For de berørte OP-lejer vil der blive udført et eftersyn inkl. installation af en sikkerhedsforanstaltning. Denne foranstaltning har til formål at mindske risikoen i forbindelse med dette problem.

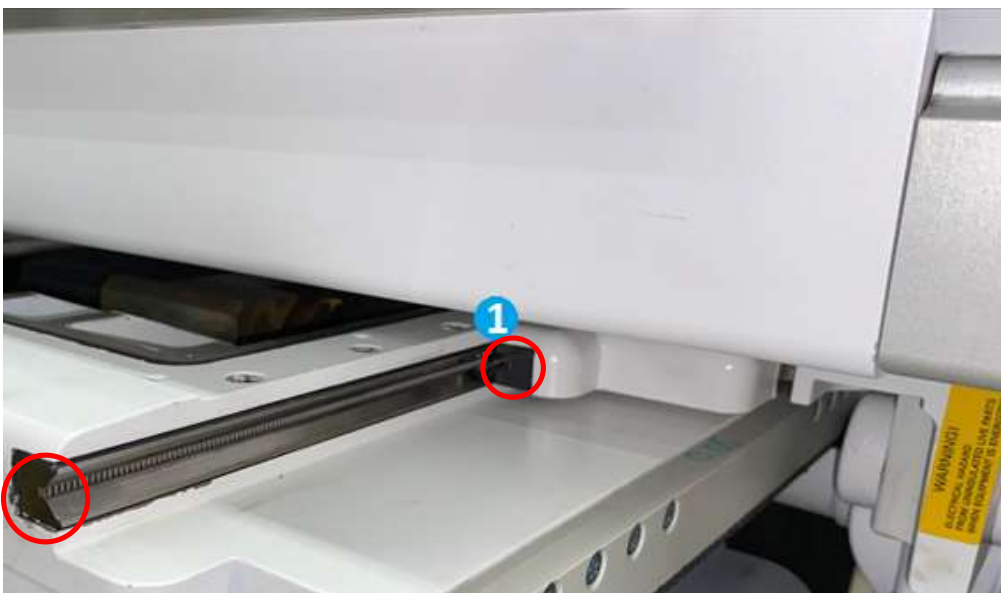
Billede 2: Korrekt placeret rulleleje med plan overflade til enden af styreskinnen (1)
