Produkt-/handelsnavn:	ARTIS pheno, ARTIS icono biplane, ARTIS icono gulv	EU-SRN	DE-MF-000006122
		E-mail	
UDI-DI:	4056869046877, 4056869063317, 4056869149325	Dato	
		Korrigerende handling, ID	AX002/23/S

Sikkerhedsmeddelelse

Emne: Muligt hardwareproblem under transversal bevægelse af Siemens Healthineers VE OP-leje

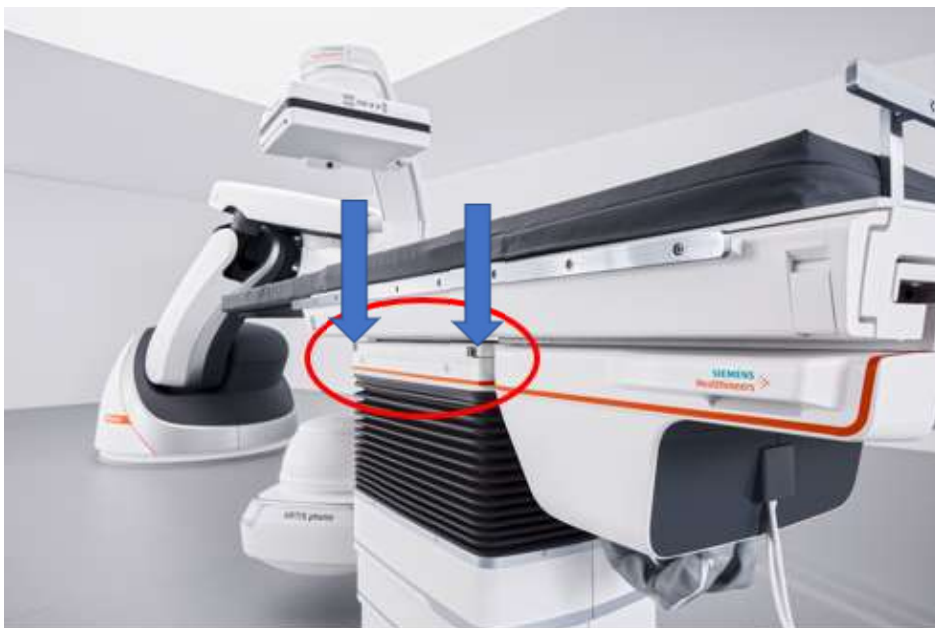
For at mindske den potentielle risiko indtil yderligere sikkerhedsforanstaltninger implementeres, skal du dagligt kontrollere, om både de transversale styreskinner (Billede 1) og rullelejet (Billede 2) er i den korrekte position, som vist nedenfor.

Billede 1: Eksempel på den transversale styreskinnes placering på højre side

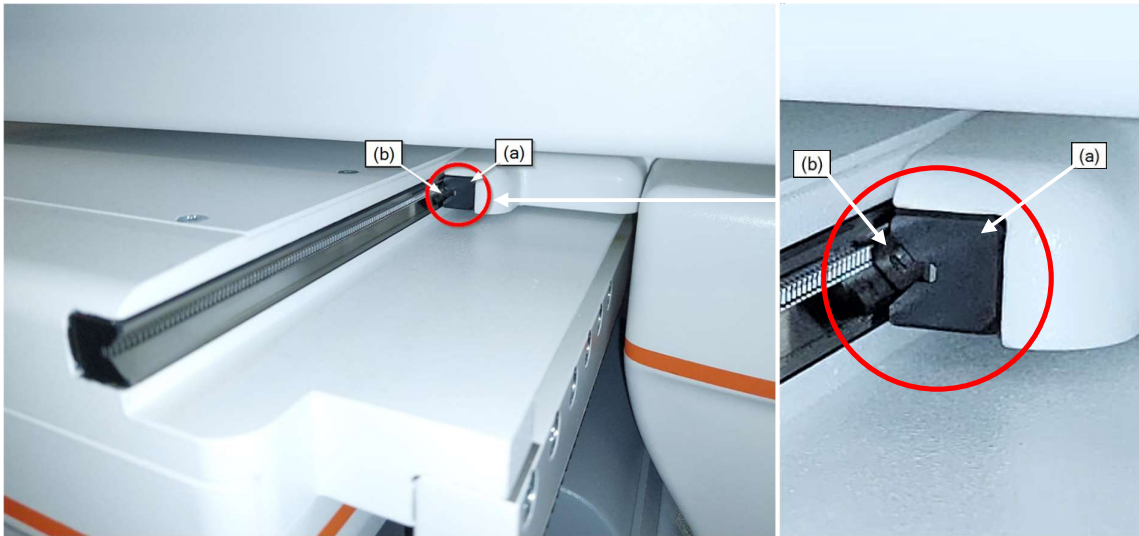
For at gøre dette skal man bevæge lejepladen transversalt mod den mekaniske endeposition (f.eks. 17 cm) og kontrollere begge skinner som vist i billede 2. Gentag den samme kontrol i den modsatte transversale endeposition (f.eks. -17 cm) på den anden side af lejet.

Billede 2: Et korrekt placeret rulleleje (b) rager ikke ud over enden af styreskinnen (a)

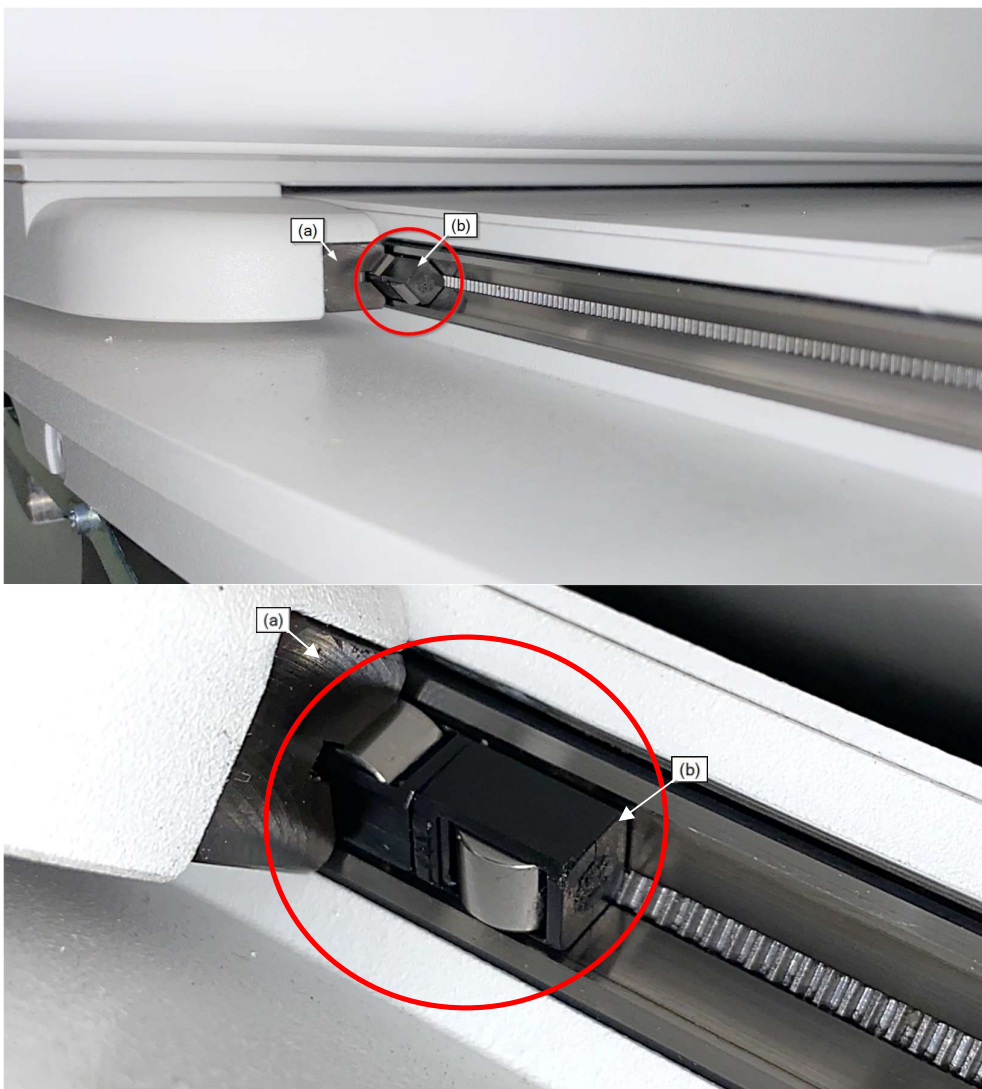
Under transversale lejebevægelser kan det ske, at rullelejet kan blive forskudt. Det er en del af den lineære styreskinne og muliggør den transversale lejebevægelse. Som en konsekvens af dette kan rullelejet falde ud af den lineære styreskinne. Som en yderligere konsekvens kan den mekaniske forbindelse mellem lejeplade og lejets fod gå tabt.

Problemet blev fundet under interne systemtests. Grundårsagen er en utilstrækkelig forspændingskraft på den lineære styreskinne under den manuelle produktionsproces, som forhindrer korrekt positionering af den lineære styreskinne.

Hvis rullelejet, som vist i Billede 3, rager ud over enden af styreskinnerne, skal du ringe til service og undlade at starte kliniske procedurer på systemet.

Billede 3: Rulleleje (b) rager ud over enden af styreskinnen (a). Ring til service, hvis det ser sådan ud, og start ikke nogen klinisk procedure på systemet.

For de berørte OP-lejer vil der blive udført et eftersyn inkl. installation af en sikkerhedsforanstaltning. Denne foranstaltning har til formål at minimere risikoen i forbindelse med dette problem.
