VIGTIG SIKKERHEDSMEDDELELSE

Producent-SRN:	<u>DE-MF-000020091</u>
FSCA-reference:	617044 – HCU 40 – yderligere forebyggende foranstaltninger
Omhandlet produkt	Varme_køleenhed HCU 40, høj spænding (varenummer 701044054) Varme_køleenhed HCU 40, lav spænding (varenummer 701054917)
Omhandlet serienummer:	Alle
Unik udstyrsidentifikation (UDI-DI)	04037691917566, 04058863222844
Att.:	Brugere af varme_køleenhed HCU 40

Nedbrydning af HCU 40-systemets afløbsslange

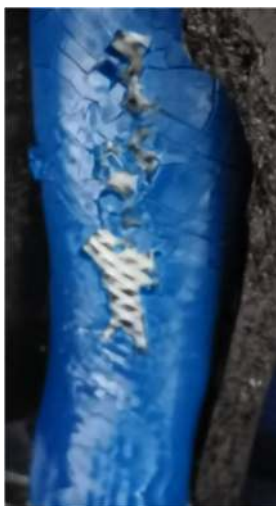
Der er indberettet nedbrydning med fejltilstand for flere af HCU 40-systemets afløbsslanger, der er fremstillet af polyuretan (PUR) (se Figur 1 og Figur 2). Ved nærmere eftersyn var tankens afløbsslange mest påvirket. Den befinder sig under vandtanken og danner en S-form mellem kompressoren og transformeren til bunden af HCU 40. Slangen er nødvendig for at kunne tømme vandtanken ved udskiftning af vandet i systemet eller ved tømning af desinfektions- eller afkalkningsmiddel. Tankens afløbsslange samt de andre indvendige blå afløbsslanger befinder sig inde i enheden og er ikke tilgængelige for brugeren.

Figur 1: Nedbrudt drænslange

En intern undersøgelse konkluderede, at tankens afløbsslanger inde i enheden ikke kan holde til enhedens forventede levetid på 10 år på grund af PUR-slangematerialets begrænsede holdbarhed mod resterende desinfektionsmiddel chloramin-T. I tilfælde af ufuldstændig desinfektion af vandkredsløbene, dvs. utilstrækkelig skylning, kan rester af det kemiske middel forblive i tankens afløbsslange, hvilket nedbryder den. Denne materialebelastningsfaktor kan i sidste ende føre til, at slangen lækker. Den statistiske pålidelighedsanalyse viste, at sandsynligheden for funktionsfejl på HCU 40 på grund af nedbrudte drænslanger inden for den forventede levetid med 95 % sikkerhed er mellem 2,1 % og 4,3 % om året.

- Udskiftning af tankens afløbsslange **ved hver årlig forebyggende vedligeholdelse**, indtil det nye materiale er godkendt.
- Anvendelse af et varmeskjold fremstillet af Armaflex-isolering på hovedkredsløbets afløbsslange under næste forebyggende vedligeholdelse for at beskytte slangen mod varmepåvirkning fra kompressorledningen.
- Eftersyn af alle andre blå slanger fremstillet af PUR **under hver årlig forebyggende vedligeholdelse** i henhold til servicemanualen, og udskiftning hvis der er tegn på nedbrydning (f.eks. tegn på lækage).
- Installation af vakuumentilrecirkulationssystem **under næste forebyggende vedligeholdelse** for at omlede lækende vand fra vakuumentilerne tilbage til tanken.

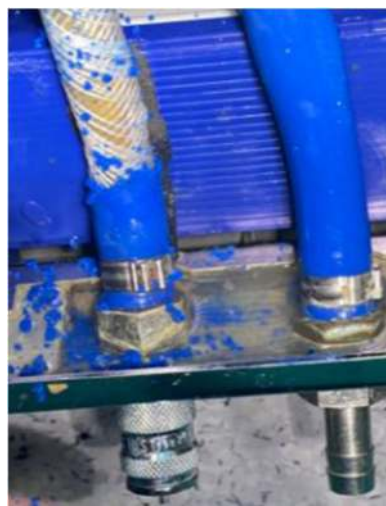
Figur 2: Nedbrudt vs. intakt blå slange
