20 February 2023

SIKKERHEDSMEDDELELSE
Til HAMILTON-C6 slutbrugere
PN: 160021
Reference #: CER 101091

Denne sikkerhedsmeddelelse (FSN) giver information om to potentielle HAMILTON-C6 respiratorfejl, der er opdaget efter en inspektion af Hamilton Medical AG.

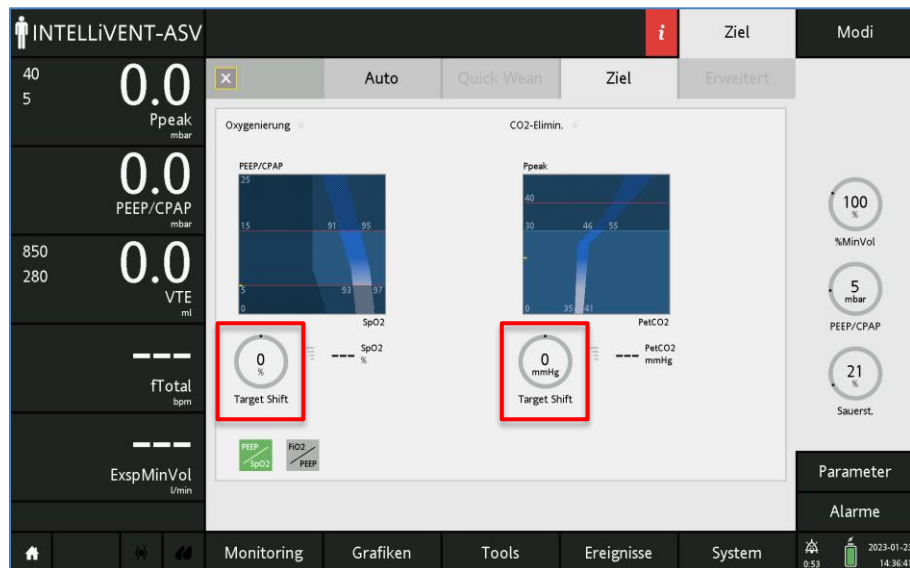
HAMILTON-C6 respiratorværket er genstartet i nogle tilfælde. Det tager cirka 45 sekunder for skærmen at genstarte. Under genstartsprocessen er skærmen mørk, og enheden afgiver en alarm. Respiratoren fortsætter i INTELLiVENT-ASV-modus.

Denne type fejl kan opstå, hvis en bruger forsøger at indstille Target Shift indstillingen i INTELLiVENT-ASV-modus.

Fejlrate for genstart af skærm: 0.256%

Fejlrate for genstart af skærm med sikkerhedsventilation: 0.01%

Hvordan kan problemet undgås?	<p>Ved kun at bruge Tryk & Drej (P&T)-knappen til at ændre indstillingen af Target Shift reduceres sandsynligheden for denne type problemer yderligere.</p>
Hvordan kan problemet opdages på enheden?	<p>Hvis skærmen genstarter, vil den ikke reagere på nogen tryk på touchskærmen i cirka 45 sekunder. Skærmen bliver mørk og genstarter.</p> <p>Hvis skærmen genstarter, og respiratoren går i sikkerhedsventilationstilstand, er problemet tydeligt, fordi sikkerhedsventilation er blevet udløst. "Sikkerhedsventilation" vises på skærmen i dette modus. Informer din lokale distributionspartner herom. Se de relevante instruktioner i brugermanualen (afsnit 7.7 Sikkerhedsventilation):</p> <ol style="list-style-type: none">1. Overvåg din patient.2. Sørg for en alternativ enhed til ventilation.3. Få respiratoren efterset.
Løsning af problemet	<p>En softwareopdatering til softwareversion 1.2.2 eller nyere skal udføres på respiratoren uden optionen INTELLiVENT-ASV. En softwareopdatering til softwareversion 1.2.3 skal udføres på respiratoren med optionen INTELLiVENT-ASV.</p> <p>Softwareopdatering 1.2.3 vil være tilgængelig fra andet kvartal af 2023.</p>
