Vigtig sikkerhedsmeddelelse Opfølgning

Azurion- og Allura Xper-serien

Risiko for tab af mekaniske bevægelser, og at FlexMove-slæden med C-bueenhed falder ned
(Revision C)

15. november 2024

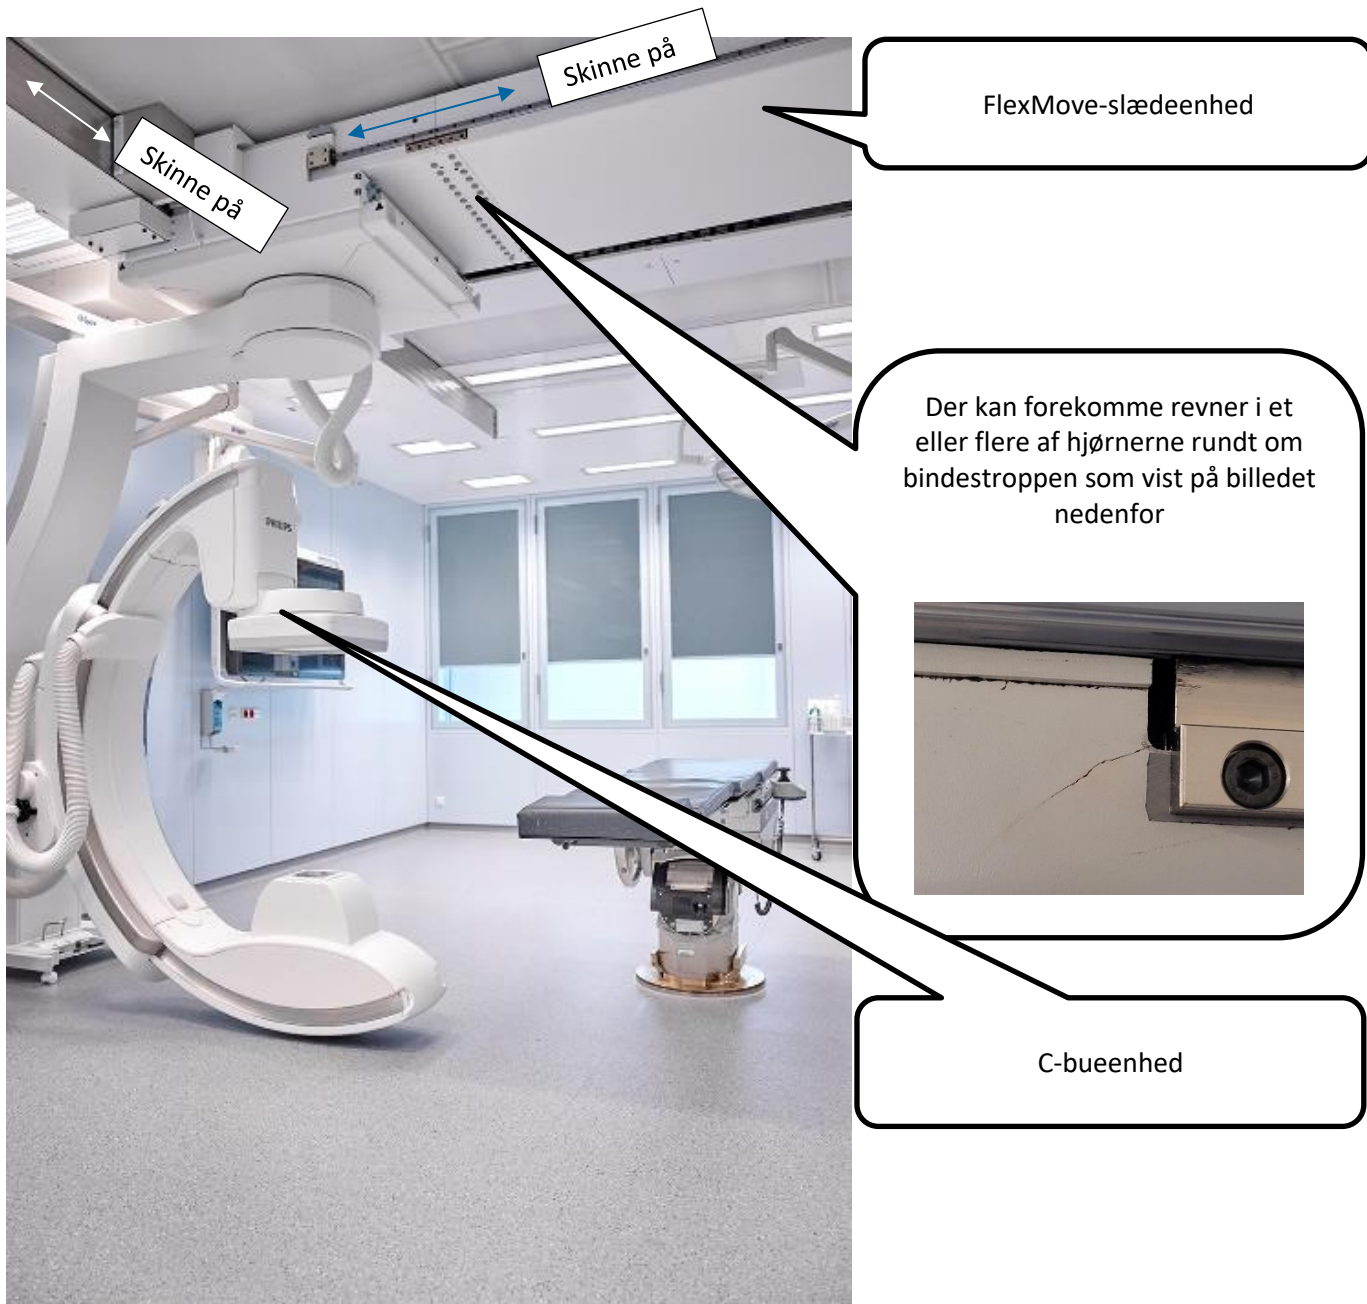
Figur 1

Philips har identificeret, at de kræfter, som påføres under bevægelsen af C-buen på Azurion- og Allura-systemerne, kan medføre, at de bolte, der understøtter FlexMove-slæden, løsnes og/eller går i stykker, og at der opstår revner i FlexMove-slæden (se figur 1, 2 og 3).

Hvis det under eftersynet ikke er muligt at udskifte de(n) identificerede løse eller knækkede bolt(e), eller hvis der identificeres revner, vil Philips udskifte de berørte bolte og/eller FlexMove-slæden.

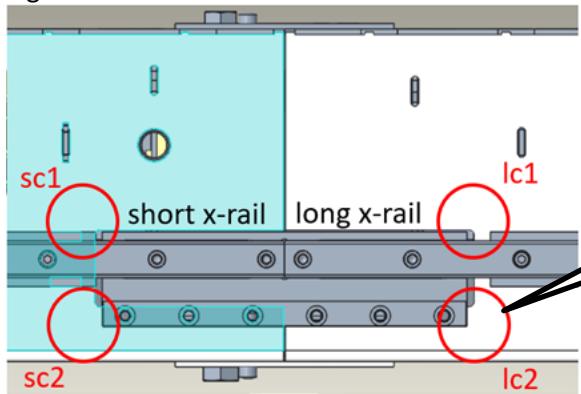
Figur 3

Angivelse af 4 steder på (hver side af) FlexMove-slædens skinne på X-aksen, hvor der kan opstå revner.

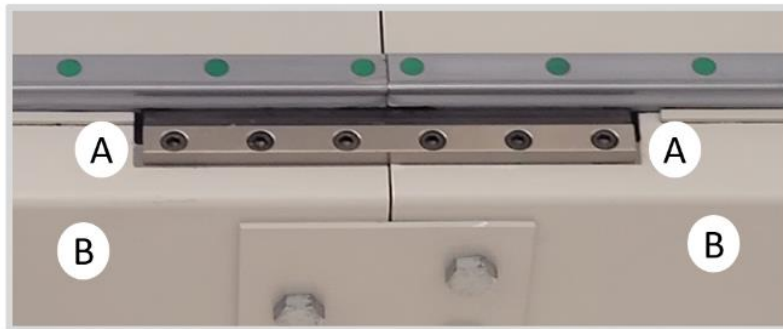
Figur 6. Steder, hvor der kan opstå revner

- Vedlæg denne vigtige sikkerhedsmeddelelse sammen med dokumentationen til systemet, indtil Philips implementerer denne korrektion på dit system. Sørg for, at brevet er på et sted, hvor det sandsynligvis vil blive set.
- I tilfælde af revner i FlexMove-slæden (se figur 2 og 3) skal du kontakte Philips, så et eftersyn af dit system kan prioriteres, og:
 - Hvis der er revner i det område, der er angivet med A på billedet nedenfor, kan du fortsætte med at bruge systemet.
 - Hvis revner begynder i det område, der er angivet med A på billedet nedenfor, og fortsætter ind i område B, anbefaler Philips, at du holder op med at bruge systemet.
