FA-Q122-CRM-2 HASTER Sikkerhedsmeddelelser til arbejdspladser

VEDRØRENDE EN SERIE AF GALLANT™, NEUTRINO™ NxT,
OG ENTRANT™ ICD'er OG CRT-D'er
FREMSTILLET FØR APRIL 2022.

MODELLERNE CDVRA500Q, CDDRA500Q, CDHFA500Q, CDVRA600Q,
CDDRA600Q, CDHFA600Q, CDVRA300Q, CDDRA300Q OG CDHFA300Q

August 2023

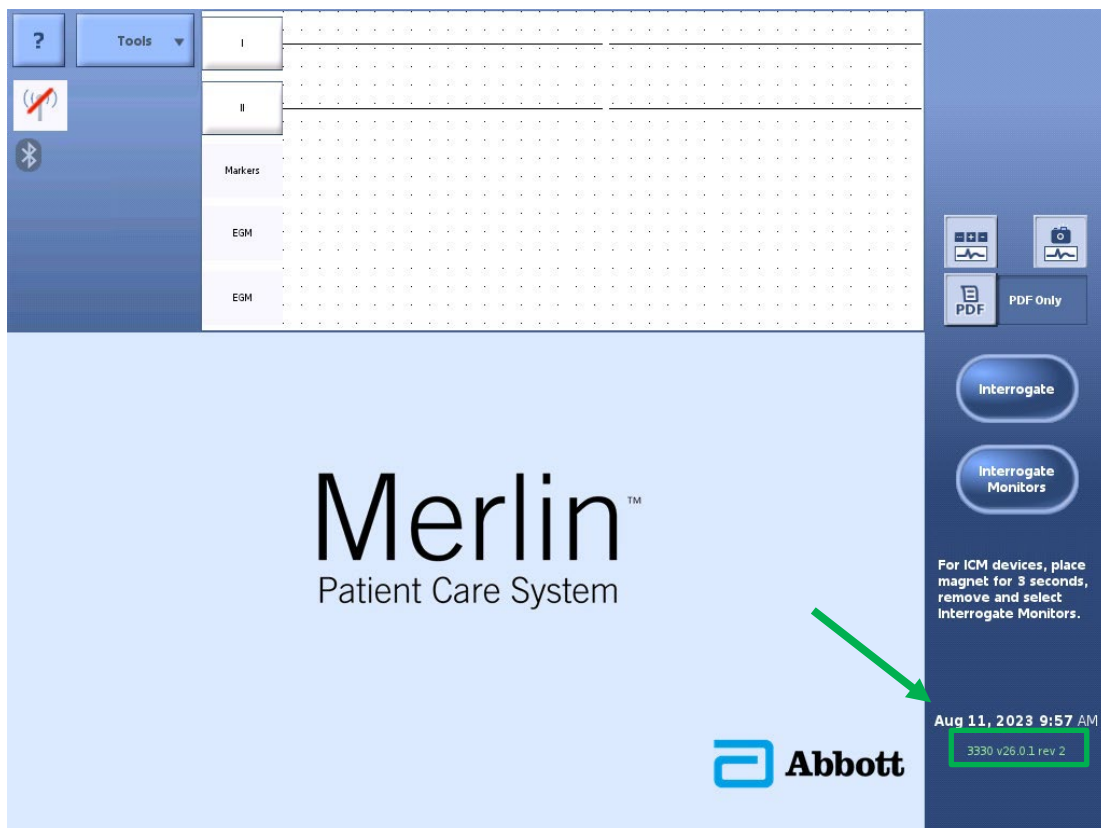
Billede 2: Merlin™ PCS 3650 software-versionen ses på opstartsskærbilledet

Merlin™ PCS 3650 software-versionen ses i nederste venstre hjørne af den første opstartsskærm, som vist på billedet nedenfor. Kontroller, at programmørens softwareversion er 3330 v26.0.1 ver. 1 eller højere.
