Vigtig sikkerhedsmeddelelse

Allura Xper-, Allura Centron- og Azurion-systemer
Potentielt tab af billeddannelsesfunktion som følge af manglende eller uregelmæssig start af
røntgenstråling ved hjælp af den kablede fodkontakt.

27. oktober 2023

Reference: 2023-IGT-BST-004: Allura Xper-, Allura Centron- og Azurion-systemer.

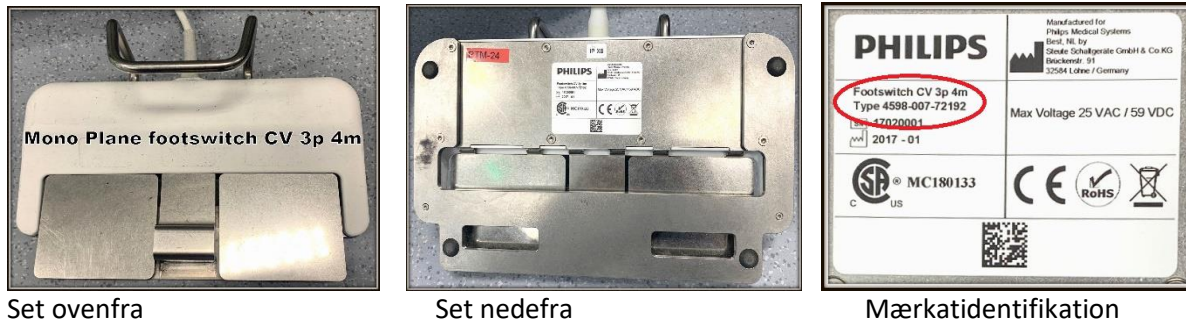
Den kablede fodkontakts reference/type kan findes på mærkatene, der er placeret i bunden af den kablede fodkontakt som vist i figur 1.

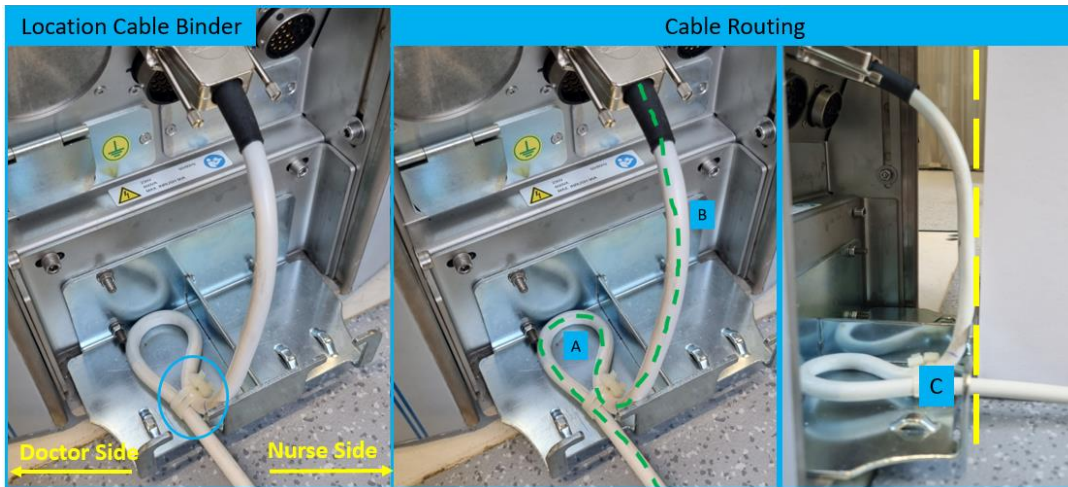
Figur 1: AD7XT og AD7XNT patientleje

Antal kabelbindere: 2 (to)

Hvis trækafastningen eller kabelføringen ikke er korrekt, skal dette repareres i henhold til reparationsvejledningen.

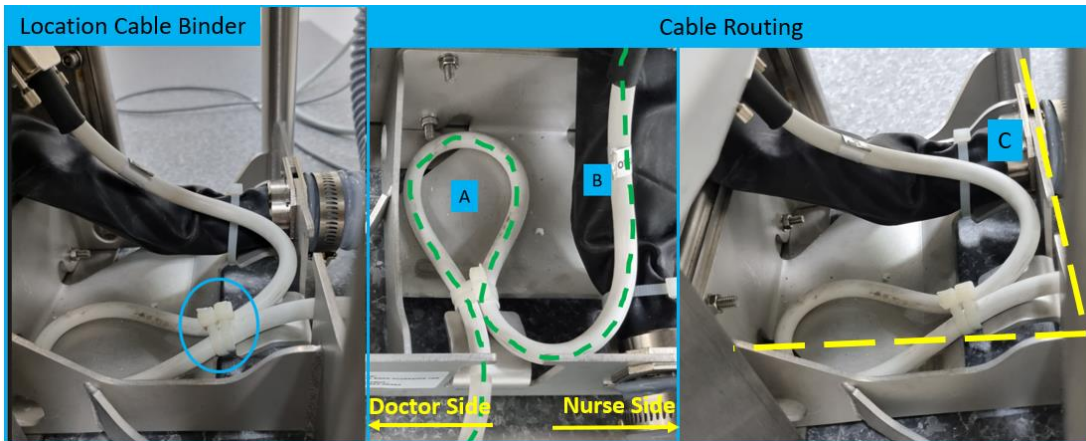
Figur 2: AD7XT og AD7XNT ekstra driftsprofilskinne til patientlejets trækafastning

Antal kabelbindere: 2 (to)

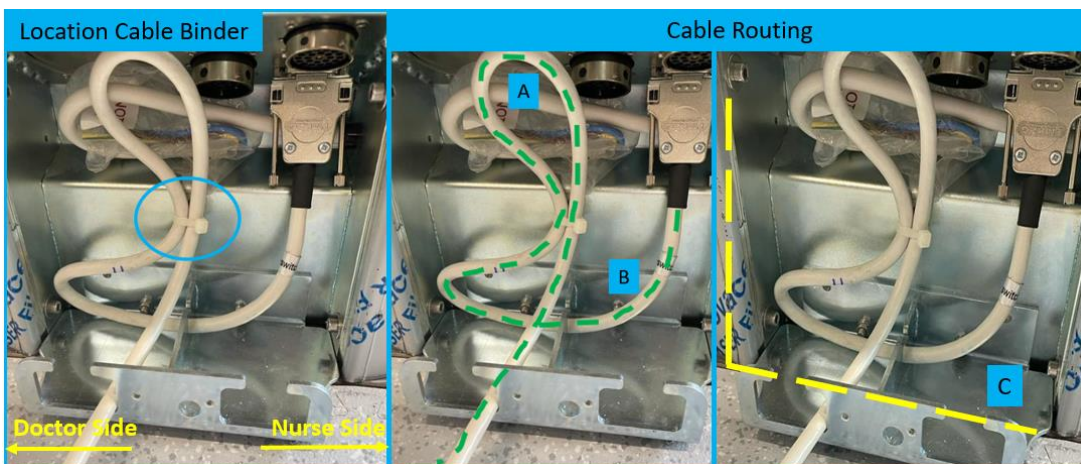
Figur 3: AD7 patientleje

Antal kabelbindere: 1 (en)

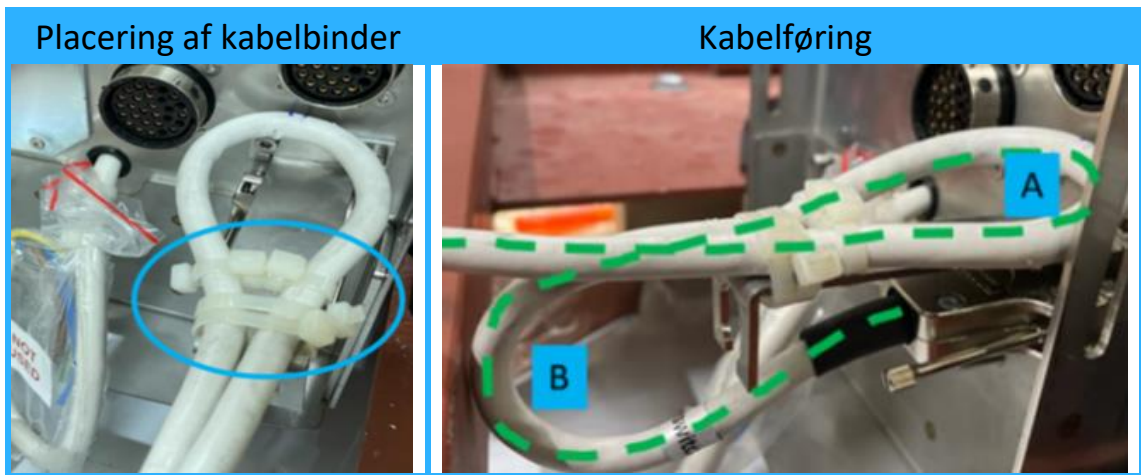
Figur 4b: AD7NT patientleje med trækafastning via kabelbinder

Antal kabelbindere: 5 (fem)

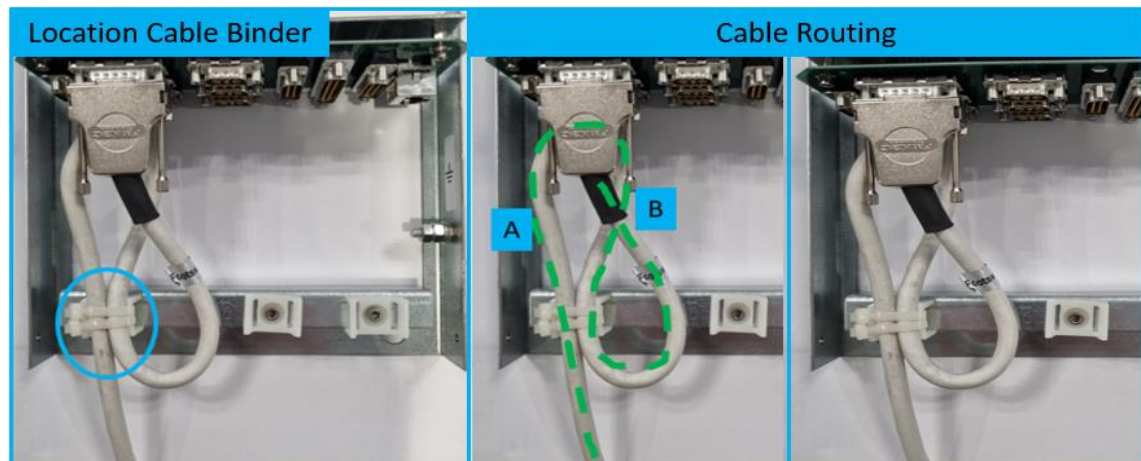
Figur 5: Vægmonterede forbindelsesboks, sokkel

Antal kabelbindere: 2 (to)

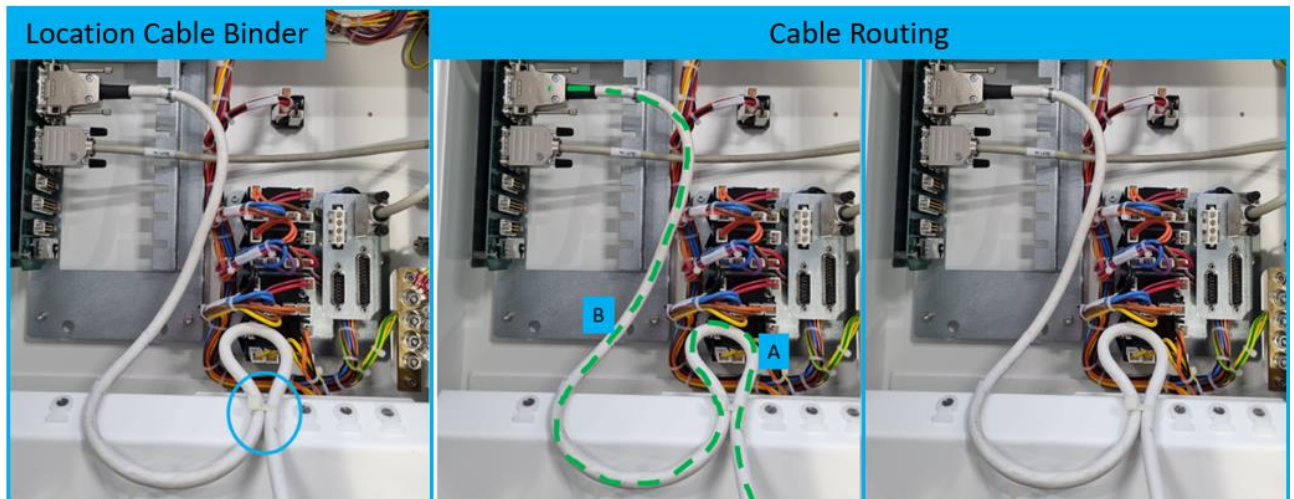
Figur 6: Vægmonterede forbindelsesboks, kirurgisk

Antal kabelbindere: 1 (en)

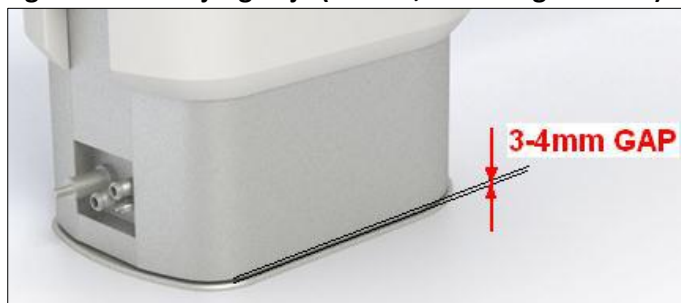
Figur 7: Ikke-drejeligt leje (AD7NT, AD7XT og AD7XNT)

- For et ikke-drejeligt leje
 - Sørg for, at frihøjden til væskebeskyttelsespladen er 3-4 mm
 - Se figur 7 nedenfor
- For et drejeligt leje
 - Sørg for, at frihøjden til svingafskærmningen er 3-4 mm
 - Se figur 8 nedenfor

Hvis afstanden mellem sokkelafskærmningen og gulvet ikke opfylder ovenstående krav, skal du justere sokkelafskærmningen i henhold til reparationsinstruktionerne.
