Rådgivende sikkerhedsvarsel til kunder MR072/23/S

RÅDGIVENDE SIKKERHEDSVARSEL

Kundeinformation om mulige artefakter på grund af hovedtelefoner under hovedundersøgelser

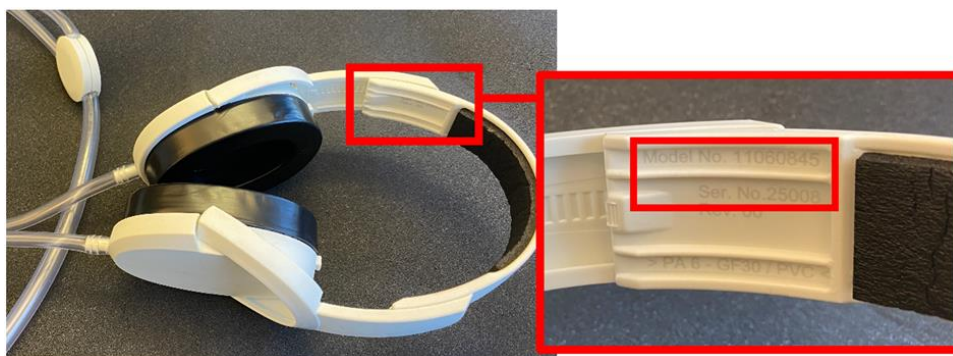
Figur 1: Placering af modelnummer og serienummer på hovedtelefoner

Produktnavn	Siemens-modelnummer	Berørte hovedtelefoners serienumre
Hovedtelefoner	11060845	7981 til 32200

- Kontrollér hovedtelefonernes modelnummer og serienummer. Se *figur 1* for deres placering på hovedtelefonerne. Hvis modelnummeret ikke er identisk, eller serienummeret er uden for det angivne område (7981 – 32200), er de ikke påvirket.

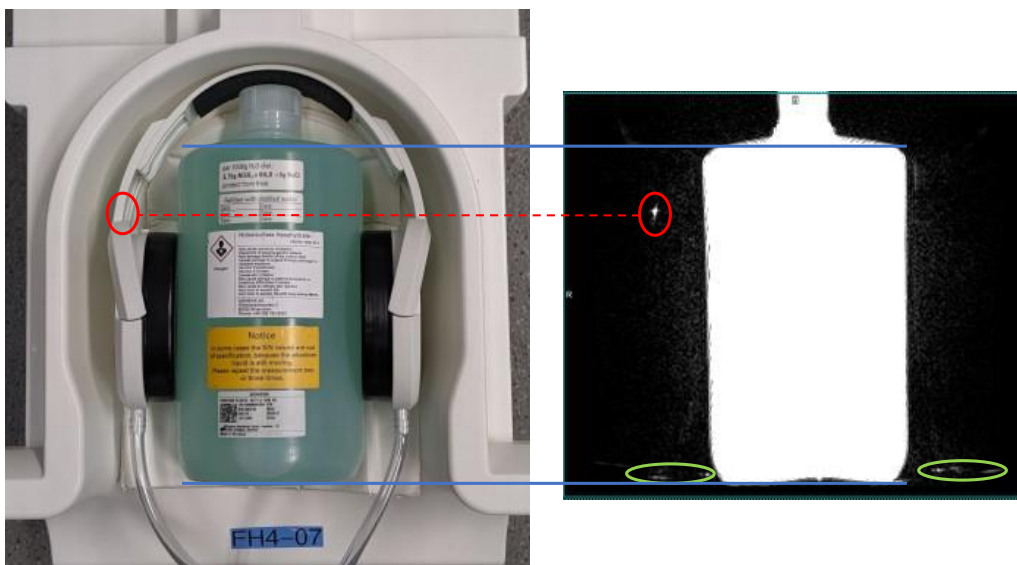
Figur 2:

I nogle tilfælde, hvis der er smørefedt i hovedtelefonens bøjle, kan det forårsage synlige, prik- eller stregformede, fedt-isointense artefakter **udelukkende under hovedundersøgelser**. Disse potentielle artefakter afhænger af bøjleposition, mængden af smørefedt samt de anvendte sekvensparametre. Dette problem påvirker ikke scanninger af andre kropsregioner.

Venstre side: korrekt opsætning af fantomflaske og hovedtelefoner i hovedspole

Højre side: Eksempel på signal fra smørefedt kan ses uden for fantomet, markeret med en rød cirkel. Artefakterne skal være i samme højde som hovedtelefonens potentielt berørte bøjle.

Bemærk venligst: MR-billedannelse udviser ofte artefakter med fantomflasker i denne ekstreme vinduesvisning, f.eks. i toppen og/eller bunden af fantomet. Disse artefakter er markeret med grønne cirkler i ovenstående eksempel og kan ignoreres.

→ Hvis **artefakter er synlige** under de beskrevne fantommålinger, er dine hovedtelefoner påvirket af problemet, og de må ikke bruges til hovedundersøgelser. I dette tilfælde skal du bruge den indbyggede højttaler i scanneren til patientkommunikation eller, hvis de er tilgængelige, in-ear øretelefoner, som heller ikke er berørt af det beskrevne problem.

Siemens Healthineers vil rette problemet ved at udskifte bøjlen på de berørte hovedtelefoner på kundens lokation i forbindelse med feltopdateringen MR073/23/S. Dette udskiftningsprogram starter i oktober 2023. Med udskiftning af bøjlen elimineres hovedårsagen.
