Dato: 31. august 2023

Ref: MRBR-23H040

## **HASTER: Vigtig Sikkerhedsmeddelelse**

### **FDR Visionary Suite**

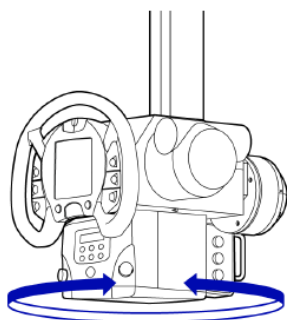
LOFTSRØRHOLDEREN til ovenstående enhed består af en optrækssektion til røntgenrørholderen og en røntgenrørholdersektion, hvorpå en røntgenrørholder er monteret. Rørholdersektionen er fastgjort på søjlen til optrækssektionen til røntgenrørholderen med otte bolte. Det har vist sig, at denne bolt kan løsne sig.

Vi har vurderet, at den fastgjorte bolt ikke vil løsne sig under brug, medmindre den gentagne gange udsættes for kraftige stød på den mekaniske stopper eller under vertikal akserotation. Såfremt bolten løsner sig, kan den knække på grund af den kraft, der påføres den resterende del af bolten, som stadig befinder sig i røntgenrørets holdersektion.

- Udfør daglige eftersyn i henhold til CH -200/CH -200 M-driftsvejledningen. Du bedes især kontrollere, om der er noget unormalt, f.eks. at røntgenrørsenheden kan rotere omkring den vertikale akse (se fig .1 nedenfor), uden at der trykkes på nogen knapper på kontrolpanelet. Hvis der observeres noget unormalt, skal brug af udstyret straks ophøre og Fujifilms servicerepræsentant kontaktes.
- Når røntgenrørsenheden roteres, må røntgenrørsenheden ikke støde mod stopperen for enden.  
Hvis røntgenrørsenheden rammer stopperen hårdt, kan bolten få stød, som får den til at løsne sig og knække.
- Roter ikke røntgenrørsenheden over eller i nærheden af patienten.

Fig. 1 Rotation omkring vertikal akse

Skulle det usandsynlige ske, at alle boltene knækker, tilføjer vi beskyttende dele, så

røntgenrørholdersektionen ikke falder af søjlen.

Samtidig udskifter vi de bolte, der holdt røntgenrørholdersektionen.
