Vigtig sikkerhedsmeddelelse

L-armens rotationsdæksel kan falde ned på Philips Allura- og Philips Azurion-systemer med monoplane faste loftsophæng

31-okt-2023

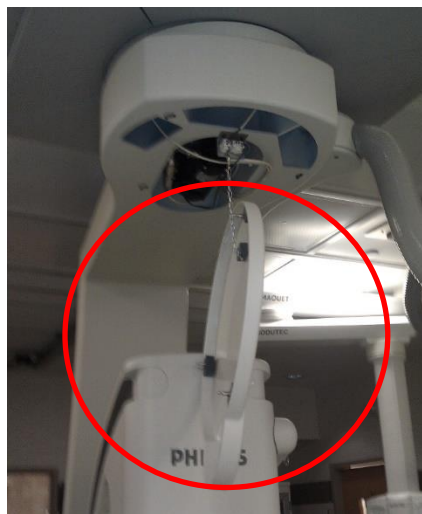
Philips har identificeret et potentielt sikkerhedsproblem med Philips Allura- og Azurion-produktserierne, der har monoplane faste loftsmonterede systemer. Den loftsmonterede L-arm er forsynet med et rotationsdæksel, der potentielt kan falde ned, hvis der skulle opstå en kollision mellem L-armen og andet hospitalsudstyr (f.eks. en operationslampe). Selvom dækslet fastholdes af en sikkerhedskæde, kan kæden også løsrive sig, hvis der skulle opstå en kollision, hvilket kan medføre, at dækslet falder ned på patienten, brugeren eller omkringstående. Der har været 5 tilfælde, hvor der blev rapporteret mindre kvæstelser, f.eks. blå mærker eller skrammer. Til dato er der ikke rapporteret om alvorlige kvæstelser eller dødsfald som følge af dette problem.

Figur 1: Eksempel på et løsnet L-arms-rotationsdæksel

Dækslet kan falde ned, når der ikke er nogen patient på lejet eller operatøren i nærheden. I sådanne situationer vil der ikke være nogen sundhedsskadelige konsekvenser. Hvis dækslet imidlertid frigøres under en procedure, kan det medføre, at snavs/mikroorganismer kommer i kontakt med et sterilt miljø. Et kompromitteret sterilt miljø kan resultere i infektion og/eller behovet for at træffe foranstaltninger til at kontrollere infektion.

Hvis dækslet falder under en procedure, vil enheden fortsætte med at fungere, og det er muligt at fortsætte behandlingen. Dækslet vejer mindre end 1,14 kg (2,51 pund) og kan forårsage skrammer eller blå mærker, hvis det kommer i kontakt med en patient, bruger eller omkringstående.

- Undgå kollision for at forhindre alvorlige kvæstelser på patient og personale eller beskadigelser af udstyret. Der skal udvises forsigtighed for at forhindre kollisioner mellem hospitalsudstyr og L-armens rotationsdæksel, når en loftsbom flyttes (f.eks. en operationslampe) eller under motoriseret bevægelse af L-armen, for at undgå kollision med en loftsbom (se afsnit 2.4 i brugervejledningen til Azurion og afsnit 3.6 i den grundlæggende brugervejledning til Allura Basic).

Som en løsning erstatter Philips de eksisterende dæksler på alle berørte Philips Allura og Philips Azurion med monoplane faste loftsmonterede systemer med et nydesignet L-arms-rotationsdæksel (boltet i stedet for med fjederclips) for at sikre, at de er modstandsdygtige over for eksterne kollisioner.

Philips vil kontakte alle berørte kunder for at aftale et besøg af en servicetekniker med henblik på gratis udskiftning af L-armens rotationsdæksel (se FCO72200510 for Philips Allura-systemer, herunder Philips Poly G H5000, FCO72200511 for Philips Azurion-systemer).

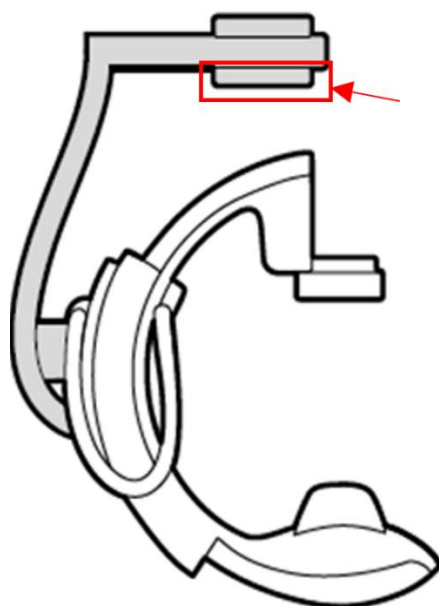
Alle Allura- og Azurion-produktserier med monoplane faste loftsmonterede systemer er berørt af dette problem, som vist i figur 2 og tabel 1 nedenfor.

Figur 2: Kun monoplane faste loftsmonterede systemer er berørt (som vist ovenfor)
