## Vigtig sikkerhedsmeddelelse

### BrightView, BrightView X, BrightView XCT

Risiko for fastklemning af patientens ekstremiteter under brug af forprogrammeret bevægelse

21. december 2023

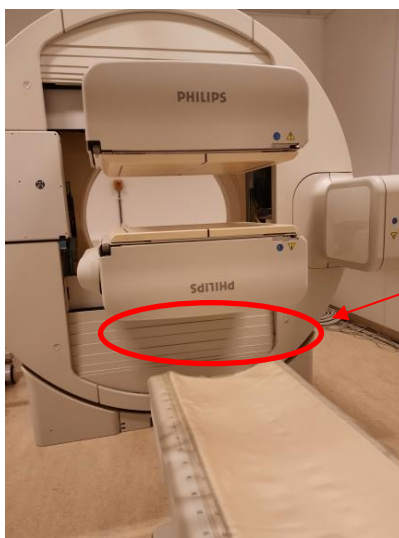
Når der anvendes forprogrammeret bevægelse (PPM) på en ikke-klinisk måde eller på kvalitetskontrolmåde, kan der opstå et mellemrum mellem patientlejet og detektoren, hvilket udgør en potentiel fare. Mellemrummet kan opstå, hvis PPM for ekstern QA udføres, og den nederste detektor hæves, og patientlejet sænkes, begge ved hjælp af håndkontrollen. Dette mellemrum udgør en potentiel risiko for fastklemning af patientens ekstremiteter, mens systemdetektorerne og patientlejet er i bevægelse.

*figur 1. Billede af mellemrummet mellem patientlejet og detektoren*

Philips har modtaget en (1) rapport om en utilsigtet hændelse som følge af dette problem. I dette rapporterede tilfælde placerede operatøren en patient på patientlejet og initierede den forprogrammerede bevægelse for hele kroppen. Mens patientlejet og detektorerne var i bevægelse, rettede patienten benet ud på grund af krampe, hvilket fik foden til at strække sig ud og blive fanget mellem patientlejet og detektoren. Patienten fik en fodfraktur.

Philips arbejder på at finde en løsning på at fjerne denne potentielle fare, der er identificeret ved brug af PPM. I mellemtiden startes "PPM'en for patientplacering" uden patienten på billeddannelseslejet inden brug, og der fortsættes i overensstemmelse med vejledningen til systemadvarslen som vist i figur 4. Der henvises til brugsanvisningen, der er beskrevet nedenfor.

Philips vil kontakte dig for at aftale et tidspunkt, hvor en servicetekniker fra Philips skal besøge din institution og installere en løsning for at løse dette problem (henvis til FCO88200537).

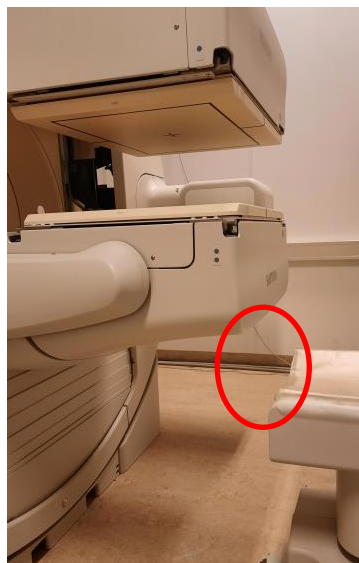
Mellemrum mellem detektoren og patientlejet. Under forprogrammerede bevægelse kan mellemrummet mindskes,

Figur 2. Billede fra siden af mellemrummet mellem patientlejet og detektoren

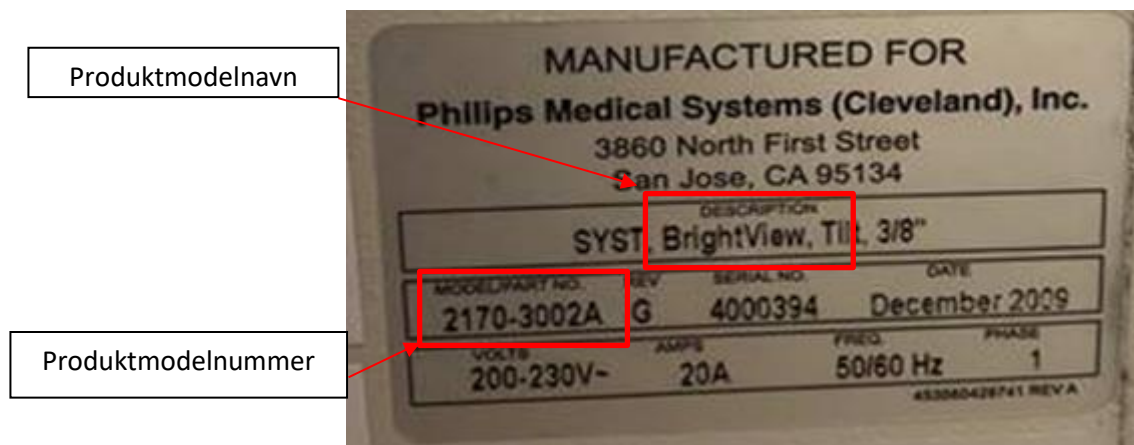
Figur 3. Udstyrsbetegnelse

For at finde produktets modelnavn og produktmodelnummer skal du finde udstyrsbetegnelsen bag på gantryet i nederste højre hjørne som vist på figur 3. Figur 3 viser et eksempel på en mærkat for BrightView-produktmodel 2170-3002A (882480) som eksempel. Bemærk: Systemmærkaten har muligvis ikke det samme talformat som eksemplet nedenfor.
