Vigtig sikkerhedsmeddelelse

Azurion 7 M20 FlexArm-system med Maquet Magnus-leje
Motoriseret leje- og/eller FlexArm-bevægelse, som er utilgængelig, kan potentielt medføre forsinkelse eller afbrydelse af proceduren.

08-DEC-2023

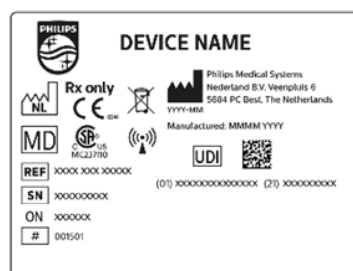
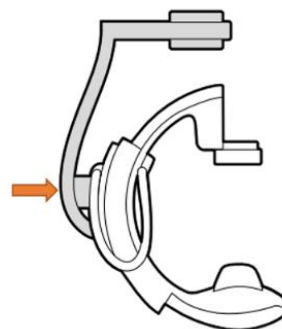
Enhedens navn, produktkode, serienummer og UDI kan findes på systemidentifikationsmærkaten på FlexArm-stativet:
