Vigtig sikkerhedsmeddelelse

Philips **Azurion System** R1.0, R1.1, R1.2, R2.0, R2.1 og R2.2
Potentielt tab af billedannelsesfunktionalitet og kliniske data, der er lagret i systemet

08-DEC-2023

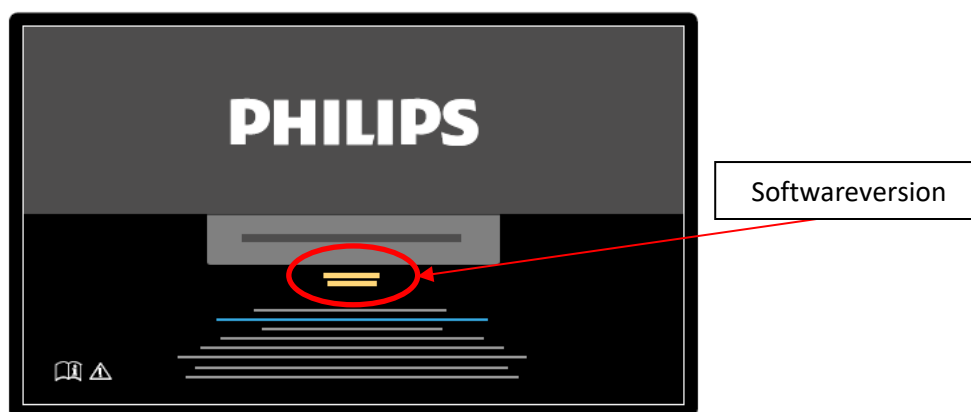
Figur 2: Systemets startskærm

Softwareversionen for Philips Azurion-systemet vises på startskærmen (Figur 2).

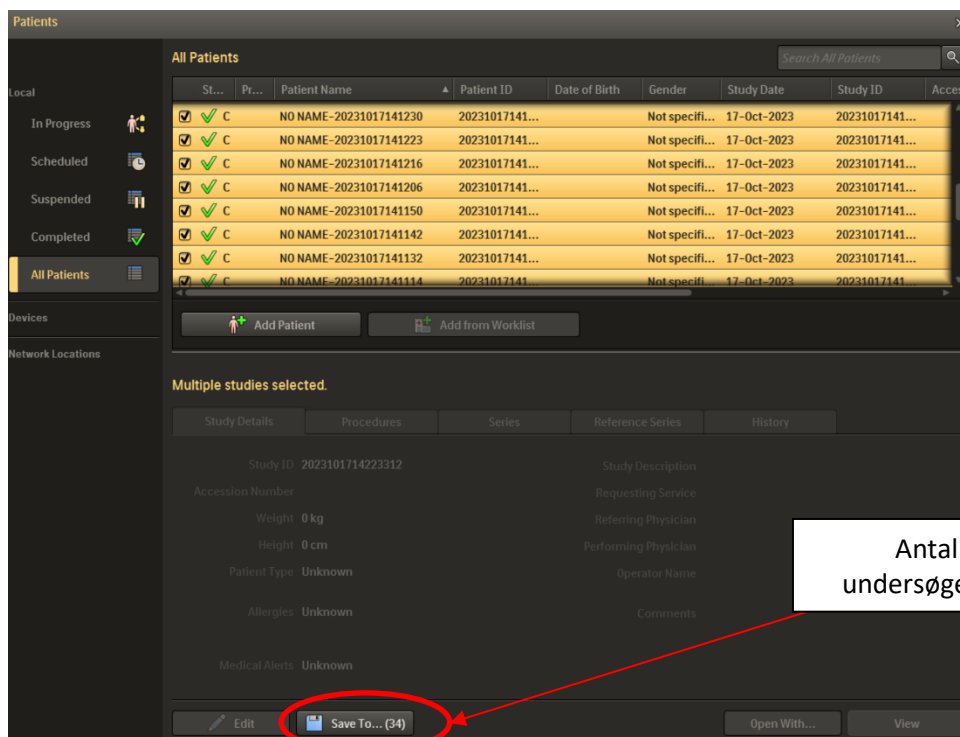
Antallet af undersøgelser kan bestemmes ved at vælge alle undersøgelser i tabellen (Ctrl+A). Antallet af undersøgelser vises i den nederste del af skærmbilledet, se billedet nedenfor.

Bemærk: Der er ingen direkte relation til den anvendte billeddiskplads. Antallet af undersøgelser kan være højt, mens billeddisken kun er delvist fyldt, hvis der kun gemmes nogle få billeder for hver patient.

- Ved sletning af undersøgelser skal det sikres, at undersøgelserne arkiveres, og at undersøgelserne slettes i små batches (<10).
- Udsend denne meddelelse til alle brugere af systemet, så de er opmærksomme på problemet.
- Returner den vedlagte svarformular (side 5) til Philips med det samme og senest 3 dage efter modtagelsen for at bekræfte, at brugerne af systemet har gennemgået og forstået denne vigtige sikkerhedsmeddelelse og de påkrævede handlinger.
