Vigtig sikkerhedsmeddelelse

5000 Compact Series ultralydssystemer (model 5500 og 5300)
Problem med multiportadapteren, der potentielt kan forårsage forbrænding i spiserøret

20. marts 2024

Reference: Problem med multiportadapteren på ultralydssystemer i Compact 5000-serien, 2024-PD-US-001 (FCO79500569)

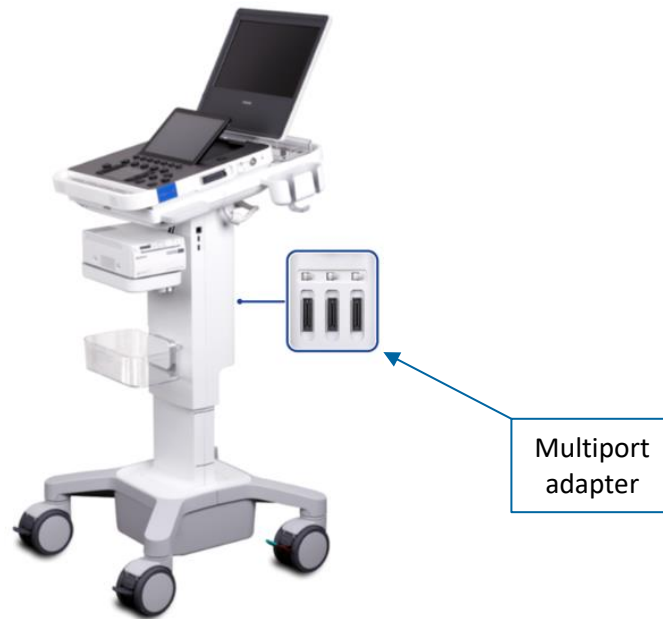
Figur 1. Multiportadapter vist på et 5000 Compact Series ultralydssystem

5000 Compact Series-ultralydssystemer med Deluxe- og Premium-vogn leveres med en multiportadapter (MPA) som vist i Figur 1 nedenfor. Denne multiportadapter muliggør tilslutning af op til tre transducere.

Hvis der under en procedure, hvor flere transducere er tilsluttet Compact 5000, hvoraf den ene er en transøsofageal ekkokardiografi-transducer (TEE), og billeddannelse udføres med en af de andre transducere, kan TEE-transducere fortsat modtage strøm, hvilket kan få transducerhovedet til at overskride den fastsatte temperaturgrænse (43 °C/109,4 °F). Fejltilstanden udløses af de vibrationer, der forårsages af frakobling og tilslutning/gentilslutning af transducer(e).

Hvis TEE-proben forbliver fravalgt gennem alle ovenstående trin, er der risiko for, at MPA vil tillade, at der ledes strøm til TEE-proben. Under disse forhold omgås TEE-probens temperaturovervågnings- og kontrolfunktion, hvilket kan resultere i, at TEE-transducerhovedets temperatur overstiger den fastsatte temperaturgrænse.

Philips vil kontakte dig for at aftale et tidspunkt, hvor en servicetekniker kan besøge din institution og implementere løsningen for at løse problemet (reference FCO79500569).

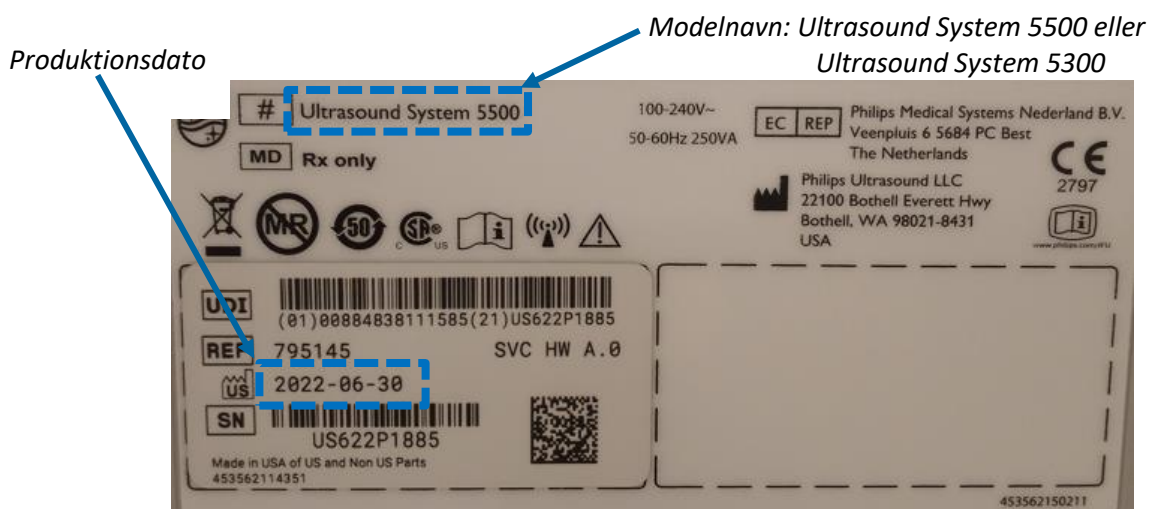
Figur 2. Eksempel på systemmærkat

- 1) Modelnavnet, der er angivet på mærkatene (nederst på systemet), er "Ultrasound System 5500" eller "Ultrasound System 5300". Figur 2 er vist som et eksempel nedenfor. og:
- 2) Vognen, der bruges med systemet, har en multiportadapter som vist i Figur 1 ovenfor.

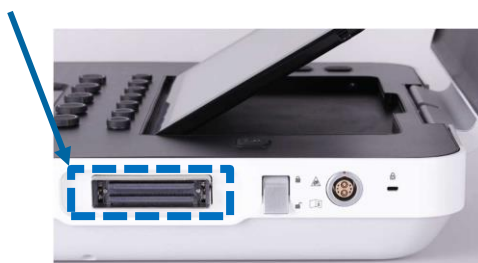
Figur 3. Port på siden til en direkte tilsluttet transducer

Problemet er forbundet med MPA, og derfor undgås problemet ved at bruge porten på Compact 5000 direkte.

Mulighed 1: For at forhindre, at problemet opstår, når TEE-transducerne anvendes, skal de forbindes direkte til Compact 5000-systemet ved hjælp af porten på siden af systemet som vist i Figur 3 nedenfor.
