## Opdatering – Sikkerhedsmeddelelse

### Multiva 1.5T

Gradientspolen kan fungere som en varmekilde med risiko for røgdannelse og/eller brand.

## **VIGTIG sikkerhedsmeddelelse**

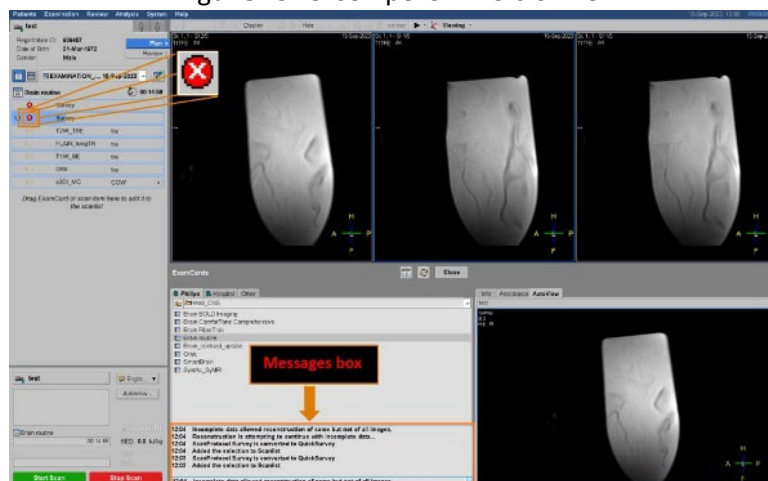
Figur 5. UI-eksempel SW-version R5.

- 4.3. Når der forekommer afbrydelser af scanninger, vises symbolet, og relevante meddelelser vises i meddelelsesboksen (se figur 5 for eksempel)
  - 4.3.1. Kontrollér status for fejlmeddelelserne på brugergrænsefladeskærmen (UI). Klik for at udvide meddelelsesboksen, hvis tidligere meddelelser er skjult, se den orange boks i figur 5 nedenfor. Ret om muligt problemet, der er relevant for den viste fejl, og fortsæt scanningen, f.eks.:
    - "RF door must be closed while performing scan. Scan aborted." (RF-døren skal være lukket under udførelsen af scanningen. Scanning afbrudt.)
    - "Patient support is moved while scanning, scan stopped." (Patientlejet flyttes under scanning, scanning stoppet.)
    - "Coil A (or B) failure, coil disconnected?". (Svigt på spole A (eller B), spole frakoblet?)

- 4.3.2. Hvis en af følgende tilstande opstår fem gange i træk, efter en afbrydelse af scanningen, skal du straks stoppe scanningen og kontakte Philips Service for at beskrive problemet:

- Hvis der ikke er nogen fejlmeddelelse i meddelelsesboksen
  - Hvis betydningen af fejlmeddelelsen ikke er tydelig
- 4.3.3. Hvis fejlmeddelelsen "Gradient Amplifier Rack Fault" (Gradientforstærkerholderfejl) modtages to gange i træk, eller hvis fejlmeddelelsen "Gradient Amplifier Rack Fault" (Gradientforstærkerholderfejl) vises foran eller efterfulgt af en afbrudt scanning uden meddelelse, skal du straks stoppe scanningen og kontakte Philips Service for at beskrive problemet.

- 4.3.4. Hvis du støder på en af disse tilstande, der er beskrevet i 4.3.2 eller 4.3.3, må du ikke forsøge at foretage flere/yderligere scanninger, herunder uden begrænsning, ikke forsøge at udføre nogen fantomscanning, før dit system er blevet kontrolleret og frigivet af en Philips Service-repræsentant.

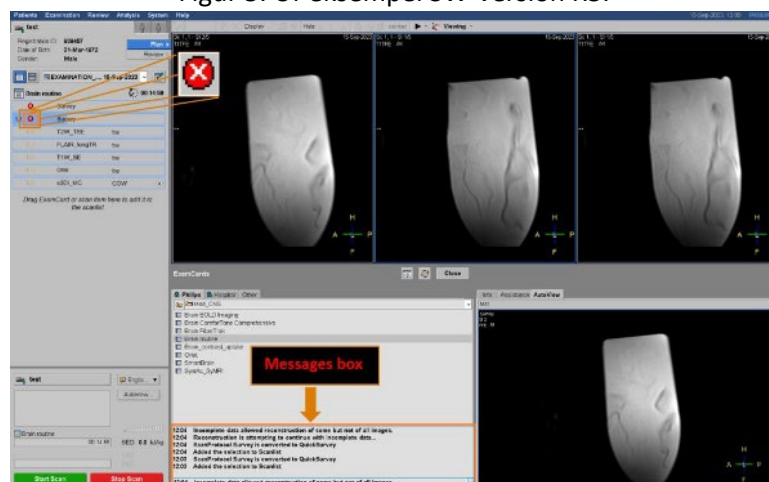
Figur 5. UI-eksempel SW-version R5.

- 4.3. Når der forekommer afbrydelser af scanninger, vises symbolet, og relevante meddelelser vises i meddelelsesboksen (se figur 5 for eksempel)
- 4.3.1. Kontrollér status for fejlmeddelelserne på brugergrænsefladeskærmen (UI). Klik for at udvide meddelelsesboksen, hvis tidligere meddelelser er skjult, se den orange boks i figur 5 nedenfor. Ret om muligt det problem, der er relevant for den viste fejl, og fortsæt scanningen, f.eks.:
  - "RF door must be closed while performing scan. Scan aborted." (RF-døren skal være lukket under udførelsen af scanningen. Scanning afbrudt.)
  - "Patient support is moved while scanning, scan stopped." (Patientlejet flyttes under scanning, scanning stoppet.)
  - "Coil A (or B) failure, coil disconnected?". (Svigt på spole A (eller B), spole frakoblet?)

- 4.3.2. Hvis en af følgende tilstande opstår fem gange i træk, efter en afbrydelse af scanningen, skal du straks stoppe scanningen og kontakte Philips Service for at beskrive problemet:
  - Hvis der ikke er nogen fejlmeddelelse i meddelelsesboksen
  - Hvis betydningen af fejlmeddelelsen ikke er tydelig

- 4.3.3. Hvis fejlmeddelelsen "Gradient Amplifier Rack Fault" (Gradientforstærkerholderfejl) modtages to gange i træk, eller hvis fejlmeddelelsen "Gradient Amplifier Rack Fault" (Gradientforstærkerholderfejl) vises foran eller efterfulgt af en afbrudt scanning uden meddelelse, skal du straks stoppe scanningen og kontakte Philips Service for at beskrive problemet.

- 4.3.4. Hvis du støder på en af disse tilstande, der er beskrevet i 4.3.2 eller 4.3.3, må du ikke forsøge at foretage flere/yderligere scanninger, herunder uden begrænsning, ikke forsøge at udføre nogen fantomscanning, før dit system er blevet kontrolleret og frigivet af en Philips Service-repræsentant.
