## Opdatering – Sikkerhedsmeddelelse

### Multiva 1.5T

Gradientspolen kan fungere som en varmekilde med risiko for røgdannelse og/eller brand.

23. juni 2025

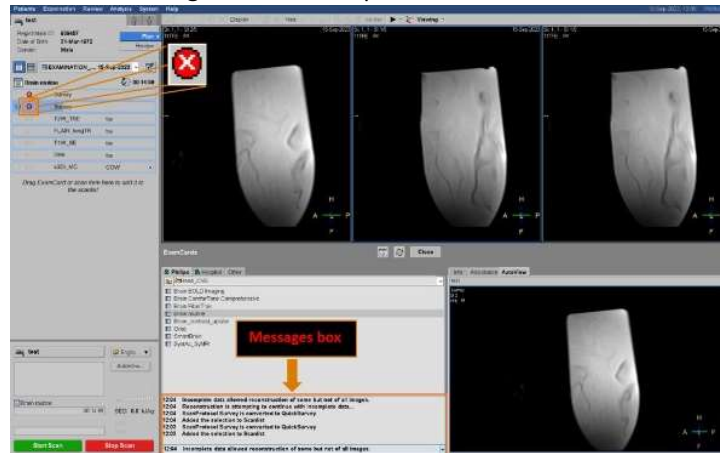
Figur 5. UI-eksempel SW-version R5.

- 4.3. Når der forekommer afbrydelser af scanninger, vises symbolet, og relevante meddelelser vises i meddelelsesboksen (se figur 5 for eksempel)
  - 4.3.1. Kontrollér status for fejlmeddelelserne på brugergrænsefladeskærmen (UI). Klik for at udvide meddelelsesboksen, hvis tidligere meddelelser er skjult, se den orange boks i figur 5 nedenfor. Ret om muligt problemet, der er relevant for den viste fejl, og fortsæt scanningen, f.eks.:
    - "RF door must be closed while performing scan. Scan aborted." (RF-døren skal være lukket under udførelsen af scanningen. Scanning afbrudt.)

- 4.3.2. Hvis en af følgende tilstande opstår fem gange i træk, efter en afbrydelse af scanningen, skal du straks stoppe scanningen og kontakte Philips Service for at beskrive problemet:

- Hvis der ikke er nogen fejlmeddelelse i meddelelsesboksen
  - Hvis betydningen af fejlmeddelelsen ikke er tydelig
- 4.3.3. Hvis fejlmeddelelsen "Gradient Amplifier Rack Fault" (Gradientforstærkerholderfejl) modtages to gange i træk, eller hvis fejlmeddelelsen "Gradient Amplifier Rack Fault" (Gradientforstærkerholderfejl) vises foran eller efterfulgt af en afbrudt scanning uden meddelelse, skal du straks stoppe scanningen og kontakte Philips Service for at beskrive problemet.

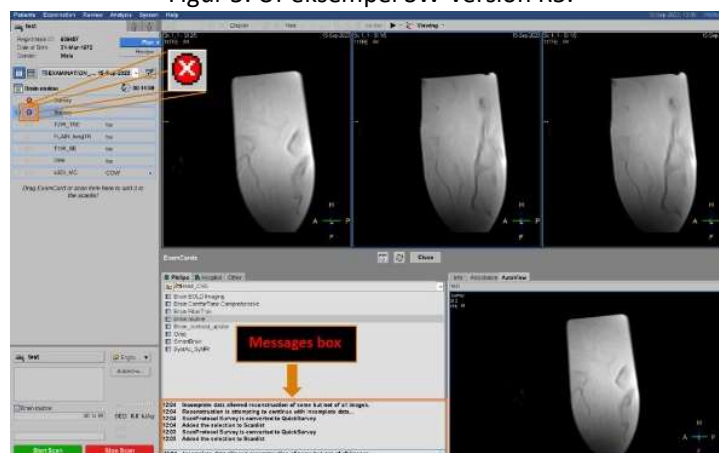
Figur 5. UI-eksempel SW-version R5.

- 4.3. Når der forekommer afbrydelser af scanninger, vises symbolet, og relevante meddelelser vises i meddelelsesboksen (se figur 5 for eksempel)
  - 4.3.1. Kontrollér status for fejlmeddelelserne på brugergrænsefladeskærmen (UI). Klik for at udvide meddelelsesboksen, hvis tidligere meddelelser er skjult, se den orange boks i figur 5 nedenfor. Ret om muligt det problem, der er relevant for den viste fejl, og fortsæt scanningen, f.eks.:
    - "RF door must be closed while performing scan. Scan aborted." (RF-døren skal være lukket under udførelsen af scanningen. Scanning afbrudt.)
    - "Patient support is moved while scanning, scan stopped." (Patientlejet flyttes under scanning, scanning stoppet.)
    - "Coil A (or B) failure, coil disconnected?". (Svigt på spole A (eller B), spole frakoblet?)

- 4.3.2. Hvis en af følgende tilstande opstår fem gange i træk, efter en afbrydelse af scanningen, skal du straks stoppe scanningen og kontakte Philips Service for at beskrive problemet:
  - Hvis der ikke er nogen fejlmeddelelse i meddelelsesboksen

- Hvis betydningen af fejlmeddelelsen ikke er tydelig
- 4.3.3. Hvis fejlmeddelelsen "Gradient Amplifier Rack Fault" (Gradientforstærkerholderfejl) modtages to gange i træk, eller hvis fejlmeddelelsen "Gradient Amplifier Rack Fault" (Gradientforstærkerholderfejl) vises foran eller efterfulgt af en afbrudt scanning uden meddelelse, skal du straks stoppe scanningen og kontakte Philips Service for at beskrive problemet.
