<Reference: 97125289F-FA>

September 2025

## Urgent Field Safety Notice

**Subject: Field Safety Notice – Update to December 2024 Field Safety Notice:** Software designed to prevent initiation of Safety Mode in an ambulatory setting due to a high battery impedance state in ACCOLADE™ Pacemakers and CRT-Ps (Boston Scientific Reference: 97125289F-FA).

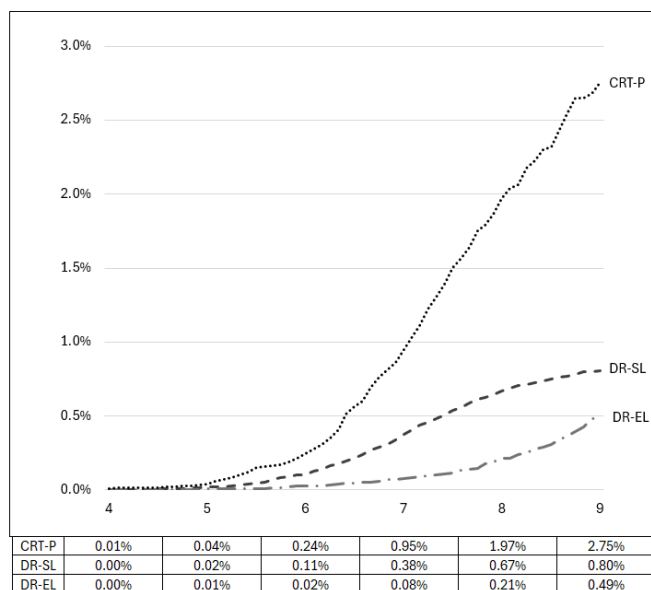
The worst case reported patient harm has been loss of pacing with serious injury or life-threatening outcome. There have been two (2) deaths in pacemaker-dependent patients after initiating Safety Mode in an ambulatory setting and no additional deaths have been reported. Details about the ACCOLADE subpopulations and lifetime occurrence rate for each device type are reported in Table 2. Occurrence rates for various device types are reported in Figures 1 and 2.

**Figure 1** Occurrence rates for high battery impedance induced Safety Mode in the December 2024 advisory population

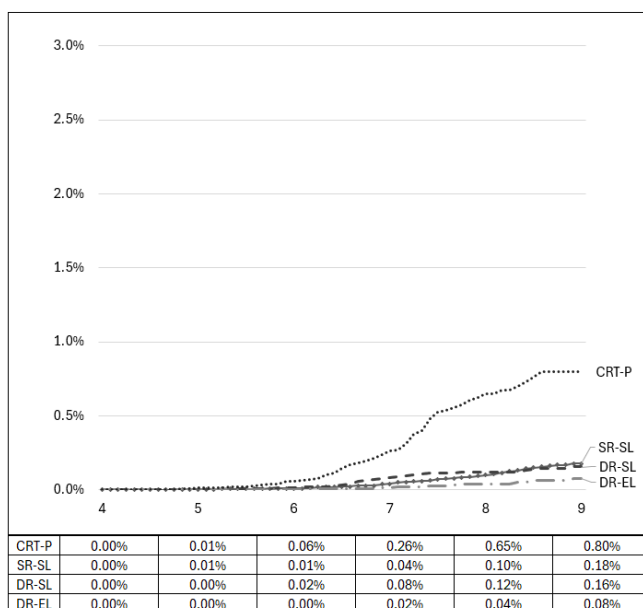
**Figure 2** Occurrence rates for high battery impedance induced Safety Mode in remaining devices

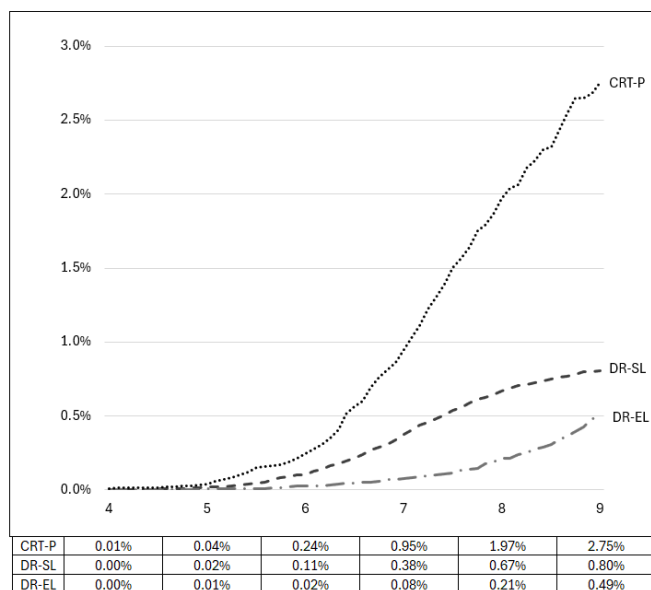
Den mest alvorlige rapporterede patientskade har været tab af pacing med alvorlig skade eller livstruende udfald. Der har været to (2) dødsfald blandt pacemakerafhængige patienter efter skift til Safety Mode (Sikkerhedstilstand) i en ambulant situation, og der er ikke rapporteret yderligere dødsfald siden da. Oplysninger om undergrupper af ACCOLADE-enheder og forekomstrate i hver enhedstypes levetid kan ses i tabel 2, og forekomstraten for forskellige enhedstyper er vist i figur 1 og 2.

**Figur 1:** Forekomstrate for aktivering af Safety Mode (Sikkerhedstilstand) som følge af høj batteriimpedans i de enheder, der er berørt af meddelelsen fra december 2024

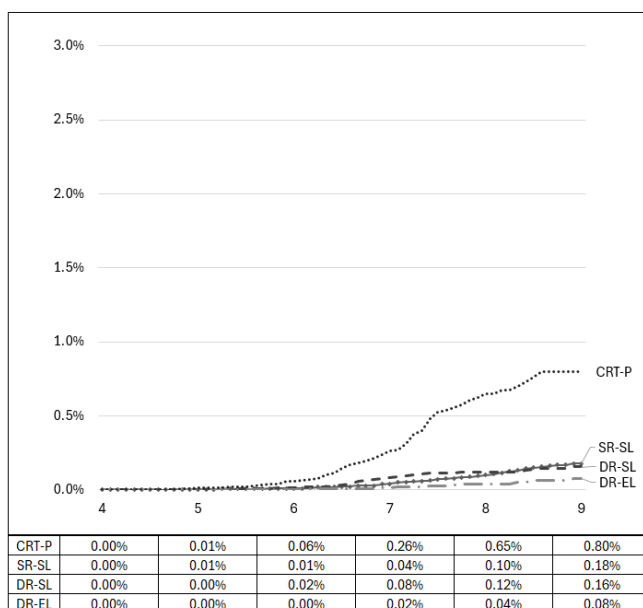
**Figur 2:** Forekomstrate for aktivering af Safety Mode (Sikkerhedstilstand) som følge af høj batteriimpedans i de øvrige enheder
