Vigtig sikkerhedsmeddelelse

Philips Allura Xper R7.6- R8.1-systemer

Forsinkelse i installation af Lifetime Extension (LTE)-sættet i Allura Xper R7.6-R8.1-systemer kan medføre en knækket spændebolt til propelmotoren og en knækket låsebolt til røntgenrøret.

Dato: 11-NOV-2024

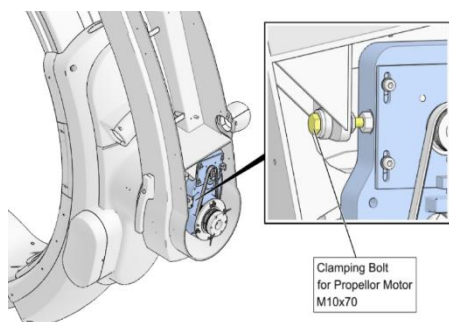
Philips har identificeret potentielle sikkerhedsproblemer ved forsinket installation af LTE-sæt på Allura R7.6-R8.1-systemer, der har overskredet en levetid på 10 år. Sættet inkluderer en spændebolt til propelmotoren (se figur 1) og låsebolten til røntgenrøret (se figur 2). Hvis en af disse bolte går i stykker, vil en del af systemet ikke fungere som forventet.

Hvis installationen af LTE-sættet forsinkes, kan der forventes brud på spændebolten til propelmotoren og/eller låsebolten til røntgenrøret. Hvis dette sker,

Figur 1: Spændebolt til C-armens propelmotor

Philips vil kontakte alle berørte kunder for at arrangere et besøg af en servicetekniker, som vil installere et Lifetime Extension Kit (referencenummer FCO72200598). På datoen for denne vigtige sikkerhedsmeddelelse forventer Philips, at løsningen er tilgængelig i 1. kvartal 2025.

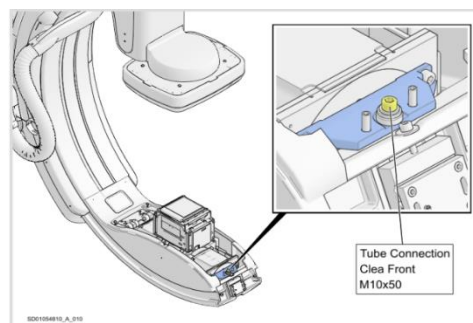
Figur 2: Røntgenrørets låsebolt

En knækket låsebolt til røntgenrøret kan få et sort område til at fremkomme på røntgenbilledet, hvilket kan skjule interesseområdet. Dette kan kræve gentagen billeddannelse (op til 1 eller 2 yderligere røntgenbilleder eller 3D-scanninger), hvilket medfører strålingseksponering. Denne yderligere stråling forventes dog ikke at overstige de tærskler for vævsreaktioner, som fastsat af International Commission on Radiological Protection (ICRP) for risikoen for sygdom eller personskaade.

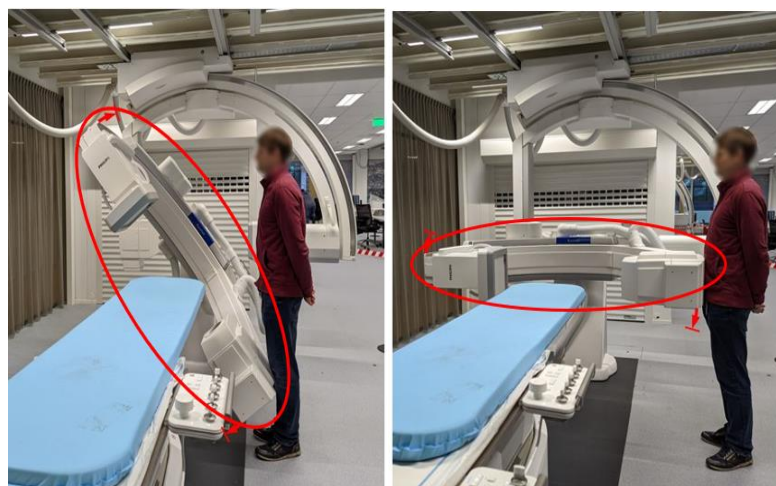
- kan den knækkede spændebolt til propelmotoren medføre uregelmæssige C-armbevægelser og kan kollidere med patienter eller personer i nærheden (se figur 3). Disse ubalancerede bevægelser kan også medføre, at systemet fejlagtigt detekterer en kollision, hvilket kan blokere de motoriserede C-armbevægelser.
- Den knækkede låsebolt til røntgenrøret kan få røret til at ramme afskærmningen, hvilket kan forårsage uventet støj og fremkomsten af et sort område (maks. op til 25 %) på røntgenbilledet. Som følge heraf kan interesseområdet på røntgenbilledet blive skjult, hvilket kan medføre behov for en ekstra scanning.

Figur 3: Uregelmæssige bevægelser af C-armen (rød cirkel) på grund af en knækket spændebolt til propel motoren.

En knækket spændebolt til propel motoren kan forårsage uregelmæssige C-arm bevægelser, som potentielt kan føre til, at røret eller detektoren rammer personale eller patienter, hvilket kan medføre mindre fysiske skader (f.eks. hæmatomer/blå mærker, skrammer, små snitsår eller hudafskrabninger). Derudover kan disse uregelmæssige bevægelser udløse falske kollisionsdetektioner, som blokerer alle motoriserede C-armbevægelser og potentielt kan forsinke diagnose eller behandling.

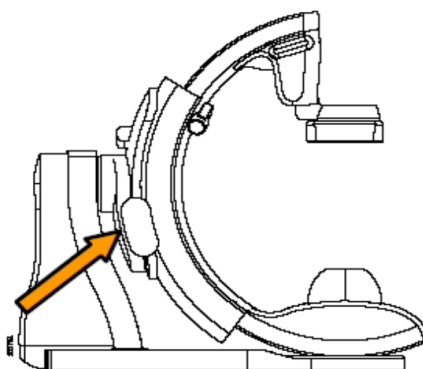
Berørte systemer kan identificeres ved deres produkt navn og modelnummer. Disse oplysninger kan findes på systemets identifikationsmærke på forsiden (se figur 4)

Figur 4: Placering af mærkater på frontstativet
