## Vigtig sikkerhedsmeddelelse

MR-systemer med SW-versionerne R11.1 og R12.1  
Fejl i MobiView-krydsreferencejustering

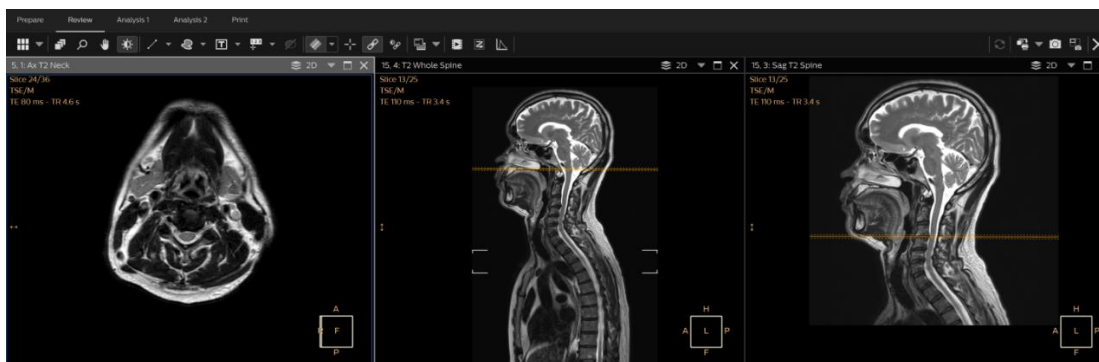
- A. Krydsreferencelinjen og/eller -boksen kan vises på et forkert sted, når den vises på et MobiView-genereret billede (se eksempler i figur 1 og 2).

- Multistationsscanninger, der kræver sammenføjning af 3 eller flere stationsbilleder, og
- Scanningsprotokol bruges, hvor stationer har forskellig voxelstørrelse eller synsfelt (dvs. voxelstørrelse eller synsfelt er tilpasset baseret på anatomi pr. station).

Figur 1. Krydsreferencelinjen for det aksiale billede (venstre) er på den forkerte placering på det MobiView-genererede billede (midten). Den korrekte placering vises på det ikke-fusionerede sagittale kildebillede (højre).

Der er risiko for fejldiagnosticering, hvis krydsreferenceoplysningerne fra MobiView-genererede billeder vises på et forkert sted.

- Du kan fortsætte med at bruge dit/dine system(er) i overensstemmelse med den tilsigtede brug.
  - A. For at undgå det potentielle problem med en forkert krydsreferencelinje i MobiView-genererede billeder skal du bruge den samme voxelstørrelse og synsfelt på tværs af alle stationsscanninger.
  - B. Brug ikke krydsreferencelinjefunktionalitet i bokstilstand, alle udsnitstilstand eller 3D-tilstand. Brug krydsreferencelinjefunktionen i enkeltudsnitstilstand.
- Rundsend denne meddelelse til alle brugere af denne enhed, så de er opmærksomme på problemerne og de tilknyttede farer.
- Opbevar venligst denne vigtige sikkerhedsmeddelelse sammen med dit/dine system(er), indtil softwareopgraderingen er installeret. Sørg for, at meddelelsen er på et sted, hvor den sandsynligvis vil blive set.

En Philips-repræsentant vil kontakte dig for at planlægge et tidspunkt, hvor en servicetekniker kan installere en softwareopgradering for at løse problemerne (reference FCO78100566, FCO78100584, FCO78100585, FCO78100620 FCO78100621).

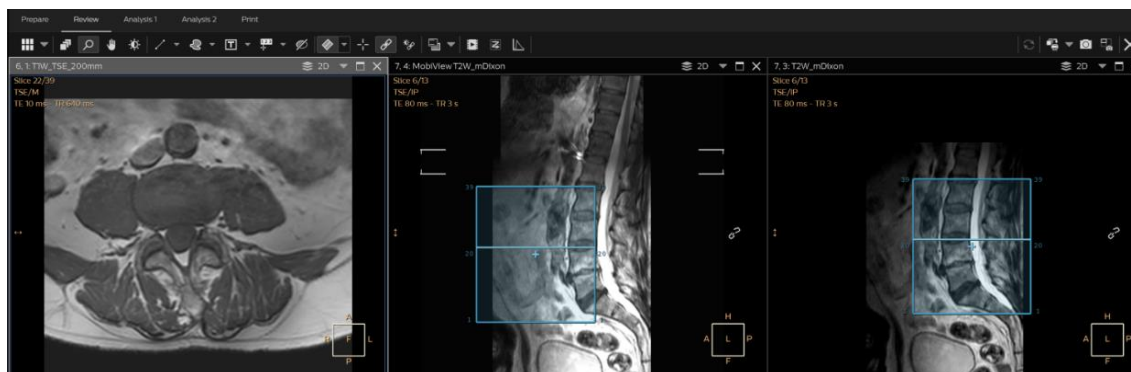
Figur 2. Krydsreferenceboksen for det aksiale billede (venstre) er på den forkerte placering på det MobiView-genererede billede (midten). Udsnitspositionen i boksen er korrekt, mens justeringen af boksen er forkert. Den korrekte placering vises på det ikke-fusionerede sagittale kildebillede (højre).

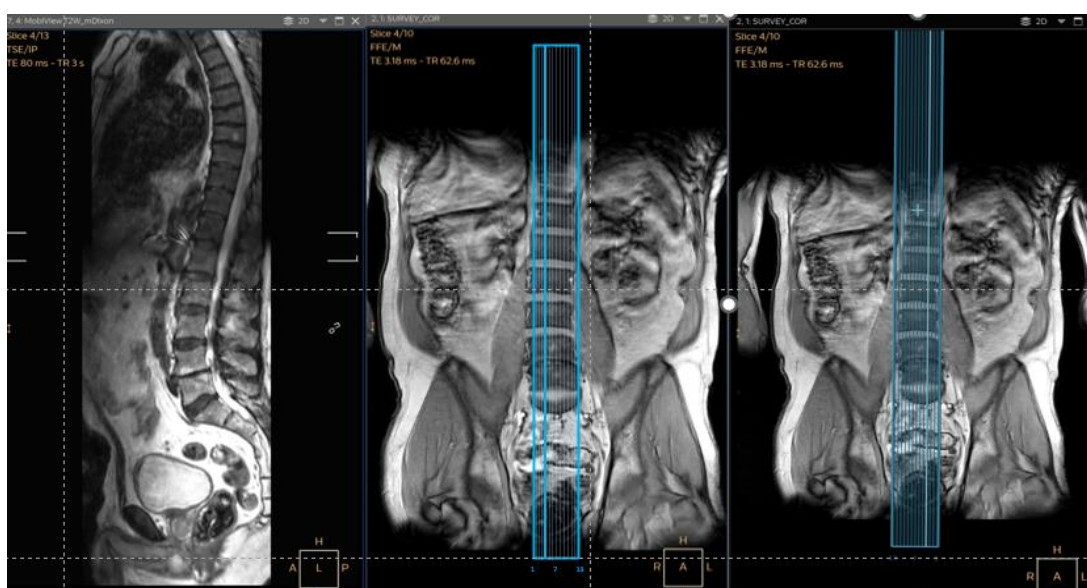
- B. Krydsreferenceboksen på et MobiView-genereret billede kan vises på et forkert sted, når den spejles på et andet billede (se eksempler i figur 3 og 4), hvis:
- MobiView-billederne er optaget med omvendt udsnitsscanningsrækkefølge (dvs. billedvisningsindstillinger er tilpasset), eller
  - krydsreferenceboksen vises for en MobiView-genereret flettet serie (aksiale stationer), eller
  - krydsreferenceboksen vises for multi-planar omformateringer genereret fra multi-stack-data.

Figur 3. Krydsreferenceboks for et MobiView-genereret billede med omvendt udsnitsscanningsrækkefølge (venstre) spejles på et andet billede (midten). Boksens placering er korrekt, mens udsnitsplaceringen og udsnitsnummereringen er forkert. Den korrekte placering vises for et MobiView-genereret billede med standard udsnitsscanningsrækkefølge (højre).
