## Vigtig sikkerhedsmeddelelse

### Philips Azurion-systemerne R1.x og R2.x

Softwareproblem, der potentielt kan resultere i tab af billedannelsesfunktionalitet (røntgen)

04-JUN-2025

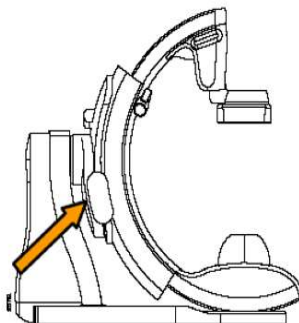
Figur 1 - Systemets identifikationsmærkat

Systemets produktnavn og modelnummer findes på systemets identifikationsmærkat, som sidder på systemets stander (figur 1). Philips Azurion-systemernes softwareversion kan identificeres under opstart (figur 2).
