FSN-ref.: 2025-FSN-000103

Dato: 2025-07-03

**VIGTIG feltsikkerhedsmeddelelse**  
**Risiko for periodisk problem med Automated Impella Controller**  
**(AIC) i registreringen af Impella-pumper.**

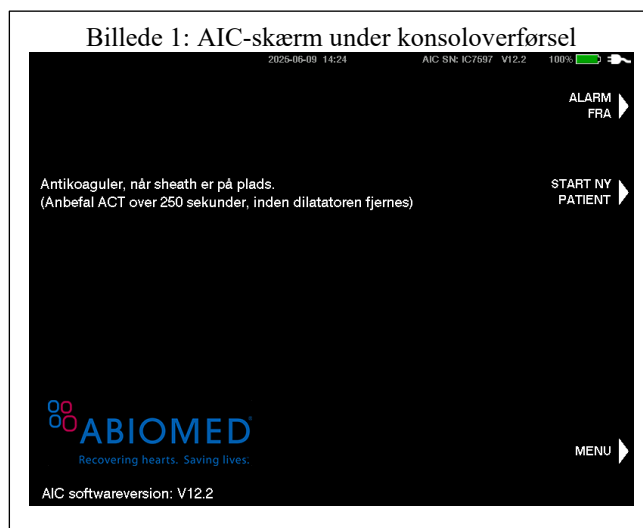
Hvis pumpen ikke registreres under overførsel fra konsol til konsol, når den er tilsluttet AIC'en, forbliver AIC-skærmen på billede 1 synlig og går ikke videre.

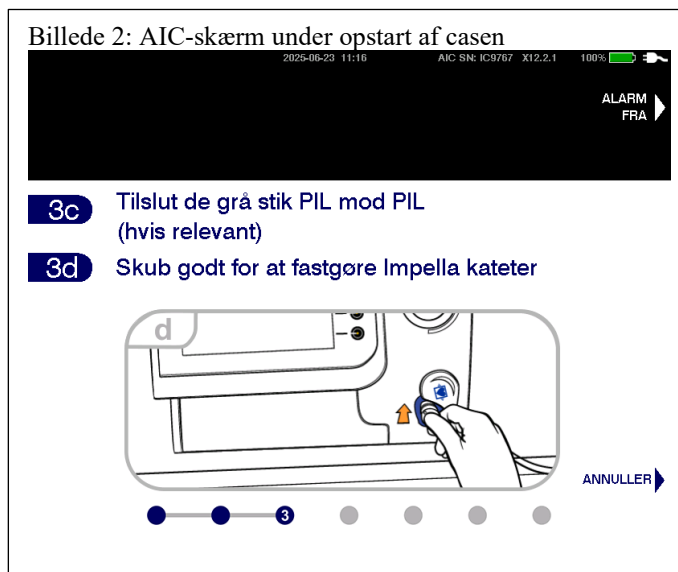
Hvis pumpen ikke registreres under opstart af casen, når den er tilsluttet AIC'en, forbliver AIC-skærmen på billede 2 synlig og går ikke videre.

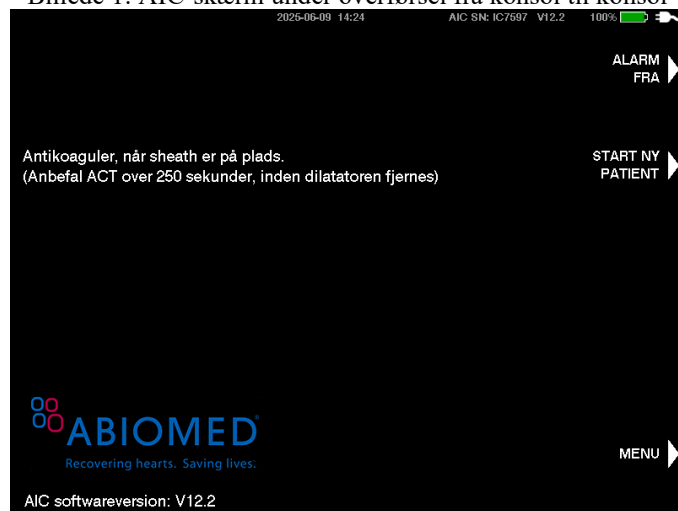
Billede 1: AIC-skærm under overførsel fra konsol til konsol

AIC-skærmen i billede 1 vises i mere end 20 sekunder og går ikke videre efter tilslutning af pumpen til modtagerkonsollen:

- Scenarie 1: Hvis der ikke er nogen alarm på den forrige konsol, skal pumpen straks skiftes til den forrige konsol for at genoprette støtten til patienten.
- Scenarie 2: Hvis den forrige konsol viser en alarmmeddelelse, skal der skiftes til en anden konsol, hvis en sådan er tilgængelig. Hvis en anden konsol ikke er tilgængelig, skal du fortsætte til scenarie 3.
- Scenarie 3: Hvis den forrige konsol viser en alarmmeddelelse, men en anden konsol ikke er tilgængelig, skal du genstarte casen på den modtagende konsol (konsol, der ikke går videre fra billede 1, før du forsøger at genoprette forbindelsen til en pumpe):
  1. tag stikket ud af pumpen
  2. genstart konsollen
  3. Tryk på START NEW CASE på startskærmen

Hvis problemet ikke kan løses, bedes du kontakte din Abiomed kundesupportlinje: +800 0 22 466 33

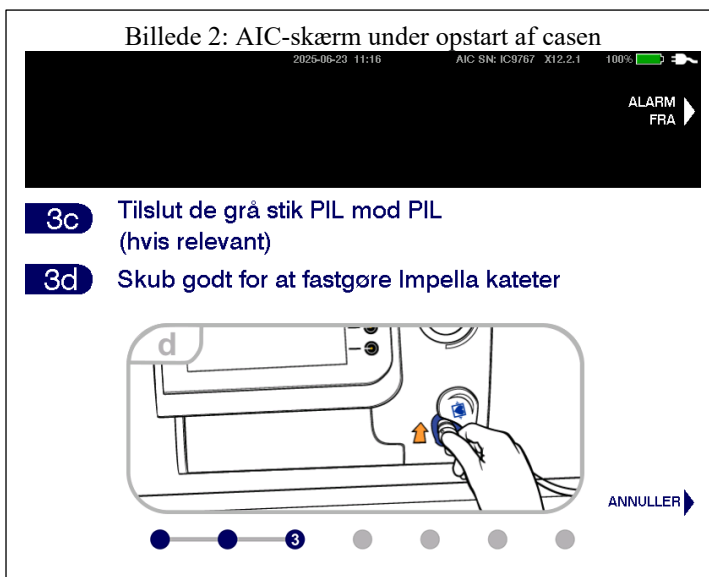
AIC-skærmen i billede 2 vises i mere end 20 sekunder efter tilslutning af pumpen og fortsætter ikke til visning af "Registrerer Impella":

- Mulighed 1: genstart casen:
  - tag stikket ud af pumpen
  - genstart konsollen
  - Tryk på START NEW CASE på startskærmen
- Mulighed 2: Skift pumpen til en anden konsol, hvis tilgængelig.

Hvis problemet ikke kan løses, bedes du kontakte din Abiomed kundesupportlinje: +800 0 22 466 33
