### Vigtig korrektion vedrørende medicinsk udstyr – fastgørelse af afdækningsring til da Vinci SP-instrumentarm (ISIFA2025-07-C)

Denne sikkerhedsrelaterede meddelelse har til formål at informere dig om et potentielt problem, der vedrører visse partier af afdækninger til da Vinci SP-instrumentarmen (varenr. 430013-13 og 430013-15). Disse afdækninger kan løsne sig fra instrumentarmen på grund af et problem med afdækningsringene, der sidder øverst på produktet. Se en liste over de berørte partinumre i bilag A.

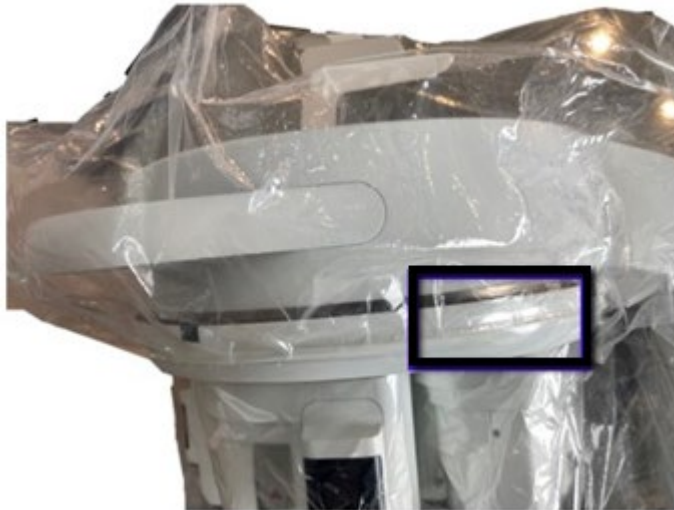
Figur 2: Afdækningen er korrekt monteret, og instrumentarmens sølvfarvede del er skjult.

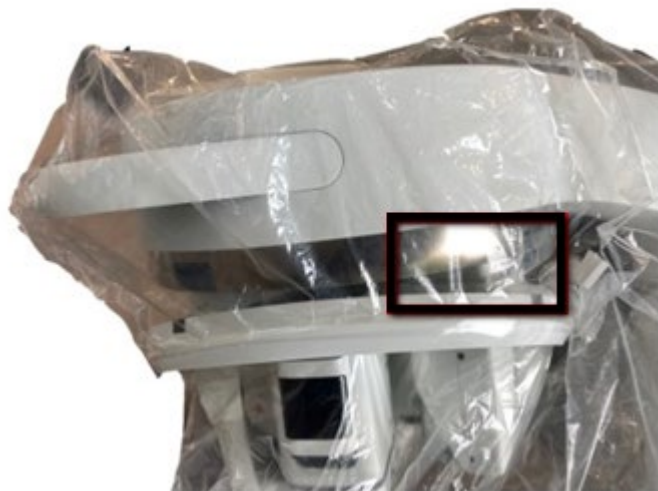
En undersøgelse foretaget af Intuitive fastslog, at den ydre ring i de berørte partier var fremstillet mindre end specificeret. Som følge heraf kan den indre ring komme i klemme eller sætte sig fast, hvilket begrænser rotation. Hvis den indre ring sætter sig fast, kan fastgørelsesklemmerne på den ydre ring løsne sig fra instrumentarmens forbindelse, hvilket kan eksponere en del af instrumentarmen. (Se figur 2 og 3).

Figur 3: Afdækningens ydre ring er løsnet, så den sølvfarvede del af instrumentet er synlig.

Dette problem er begrænset til specifikke partinumre, der er nævnt i bilag A, men det er ikke alle afdækninger i de partier, der er angivet i bilag A, der er berørt. Du kan derfor fortsætte med at bruge de berørte afdækninger ved at udføre de trin til eftersyn før brug, der er beskrevet i bilag B, før hver procedure.

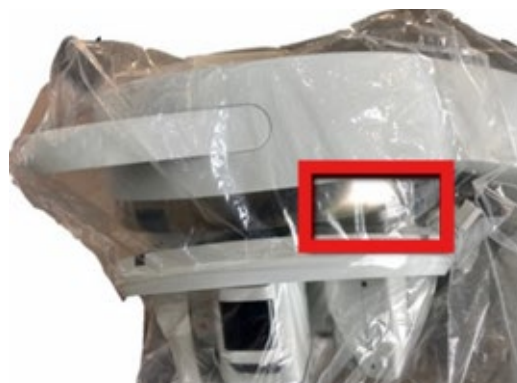
- c. Den ydre afdækningsring falder af den sølvfarvede del af systemet (se figur 6a og 6b nedenfor).
  - d. En af de 4 mørkegrå markører løsner sig fra de mørkegrå stik under rotation (se figur 7).

Figur 6b Forkert: sølvfarvet del helt synlig

3. Mens instrumentarmens koblingsknap holdes nede, drejes instrumentdrevet (se figur 5) manuelt 360° i én retning. Derefter drejes instrumentdrevet mindst 360° i den anden retning. Figur 5 viser en mulig metode til at dreje instrumentdrevet. Stop straks og tryk på "deploy for draping" (anvend til afdækning) igen for at flytte instrumentdrevet tilbage til sin oprindelige placering og udskifte afdækningen, hvis du observerer følgende:

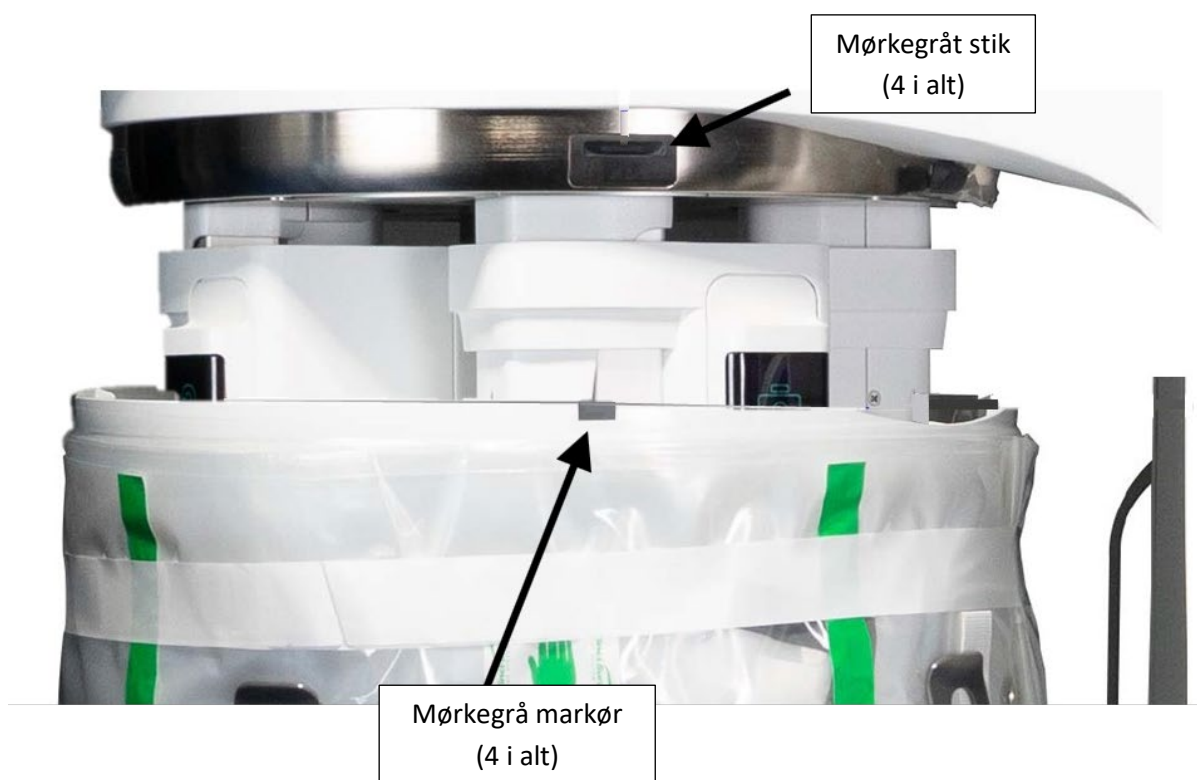
Figur 7: Mørkegrå stik med mørkegrå markører på afdækningsring angivet
