Vigtig sikkerhedsmeddelelse - HASTER

Philips Allura R8.2.x-system

Softwareproblem, der potentielt kan resultere i tab af billeddannelsesfunktionalitet (røntgen)

04. juli 2025

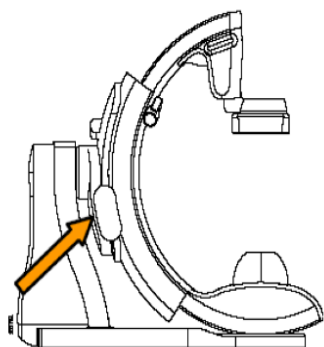
Figur 1 - Systemets identifikationsmærkat

Systemets produktnavn og modelnummer findes på systemets identifikationsmærkat, som sidder på systemets stander (figur 1). Philips Allura-systemernes softwareversion kan identificeres under opstart (figur 2).
