## VIGTIG SIKKERHEDSMEDDELELSE FA-Q325-HF-4

HeartMate II®- og HeartMate 3™-systemstyreenheder brugt sammen med HeartMate 3™ LVAS og HeartMate II® LVAS (Modelnumre: 106017, 106524INT, 106531INT, 106531LF2)

Oktober 2025

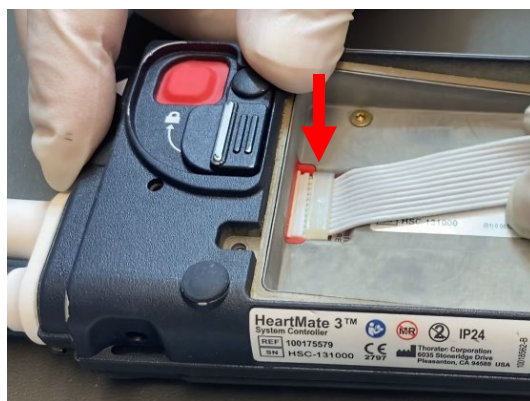
**Figur 1: Tilslutning af reservebatteriets båndkabel**

I de bekræftede klager har Abbott identificeret korrosion ved tilslutningspunktet mellem systemets styreenhed og reservebatteriets båndkabel. Dette kan skyldes for voldsom håndtering og bevægelse af båndet i forbindelse med installation eller udskiftning af reservebatteriet, specifikt ved båndkablets tilslutningsgrænseflade, se figur 1.

For at reducere fremtidige tilfælde af reservebatteri fejlalarmer anbefaler Abbott, at klinikere minimerer håndtering, bevægelse, tryk samt træk ved grænsefladen mellem båndkablet og styreenheden i forbindelse med montering eller udskiftning af et reservebatteri. Et eksempel på for voldsom håndtering er, hvis båndkablet bruges til at holde styreenhedens vægt.

Abbott udvikler og kvalificerer en ændring af forbindelsen mellem systemstyreenheden og reservebatteriet for at løse dette problem. Den bliver implementeret, når der er modtaget de relevante myndighedsgodkendelser.

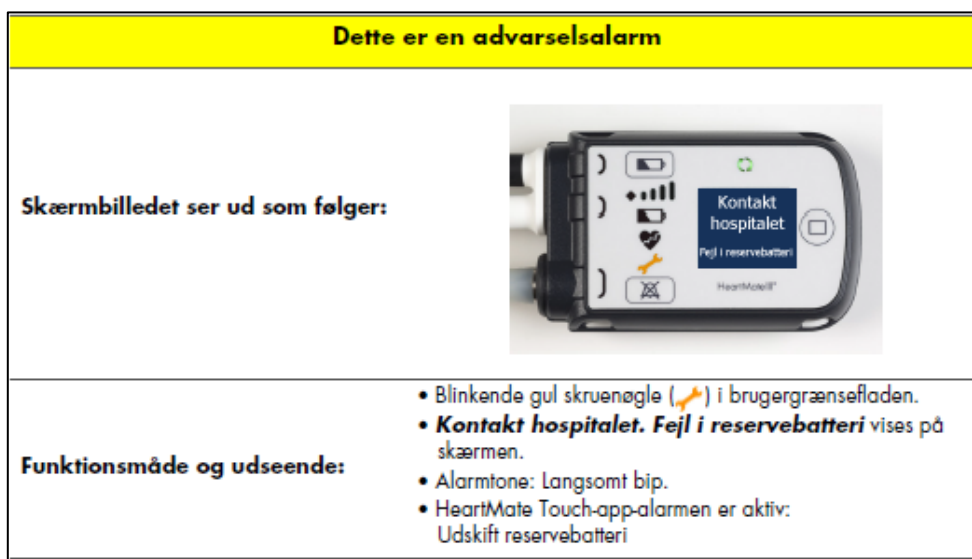
Figur 2: Fejlalarm for reservebatteri, side 7-23, HeartMate 3™ LVAS Klinisk brugsanvisning

Når fejlalarmen for reservebatteriet er aktiv, vises denne vejledende alarm som en blinkende gul skruenøgle på brugergrænsefladen, og der vises "Kontakt hospitalet; Fejl i reservebatteri" på skærmen (se figur 2 nedenfor), ledsaget af en langsom biplyd. I kliniske omgivelser vil HeartMate Touch-appen have en aktiv alarm, der viser "Udskift reservebatteri".

Til orientering: Når denne alarm er aktiv, og pumpen kører, og flowet opretholdes (angivet med den grønne pil

) , påvirker denne alarm ikke styreenhedens eller pumpens funktionalitet.

Hvis der er behov for yderligere assistance vedrørende reservebatterialarmen, efter at brugsanvisningen er fulgt, skal du kontakte din Abbott-repræsentant for at få udført fejlfinding og få en afklaring af, om det er nødvendigt at udskifte batteri eller styreenhed for at løse problemet.
