VIGTIG SIKKERHEDSMEDDELELSE**HASTER: RETTELSE TIL MEDICINSK UDSTYR**

Emne: MOSAIQ kan muligvis ikke indlæse tilpasset baseline-forskydningsplan under levering af Unity-behandling, når der opstår en kommunikationsfejl under afsendelsesprocessen.

Produkt: MOSAIQ med Unity

Omfang: Unity-kunder med MOSAIQ v 3.2.1.0 til 3.2.3.2

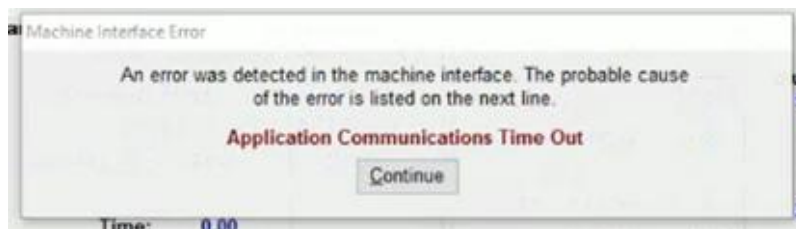
Problemet opstår kun, hvis der forekommer en tidsforskydning i baggrundsprocessen, mens en tilpasset BLS-plan sendes fra Monaco (ikke versionsspecifik). Der opstår tidsforkortelsesfejl, når kommunikationen mellem interne MOSAIQ-processer blokeres midlertidigt, hvilket kan forekomme af flere årsager og resultere i en timeout-fejl. Når der opstår timeout for denne programkommunikation, vises der en fejl (se figur 1). Ud over dette er der ingen advarsel om, at den nye tilpassede BLS-plan ikke blev indlæst i MOSAIQ.

Figur 1 Beskeden Machine Interface Error (Fejl i maskininterface)

Hvis fejlmeddelelsen "Application Communication Time Out" (Timeout for programkommunikation) (figur 1) vises under en BLS-planoverførsel, skal du klikke på Continue (Fortsæt) og derefter:

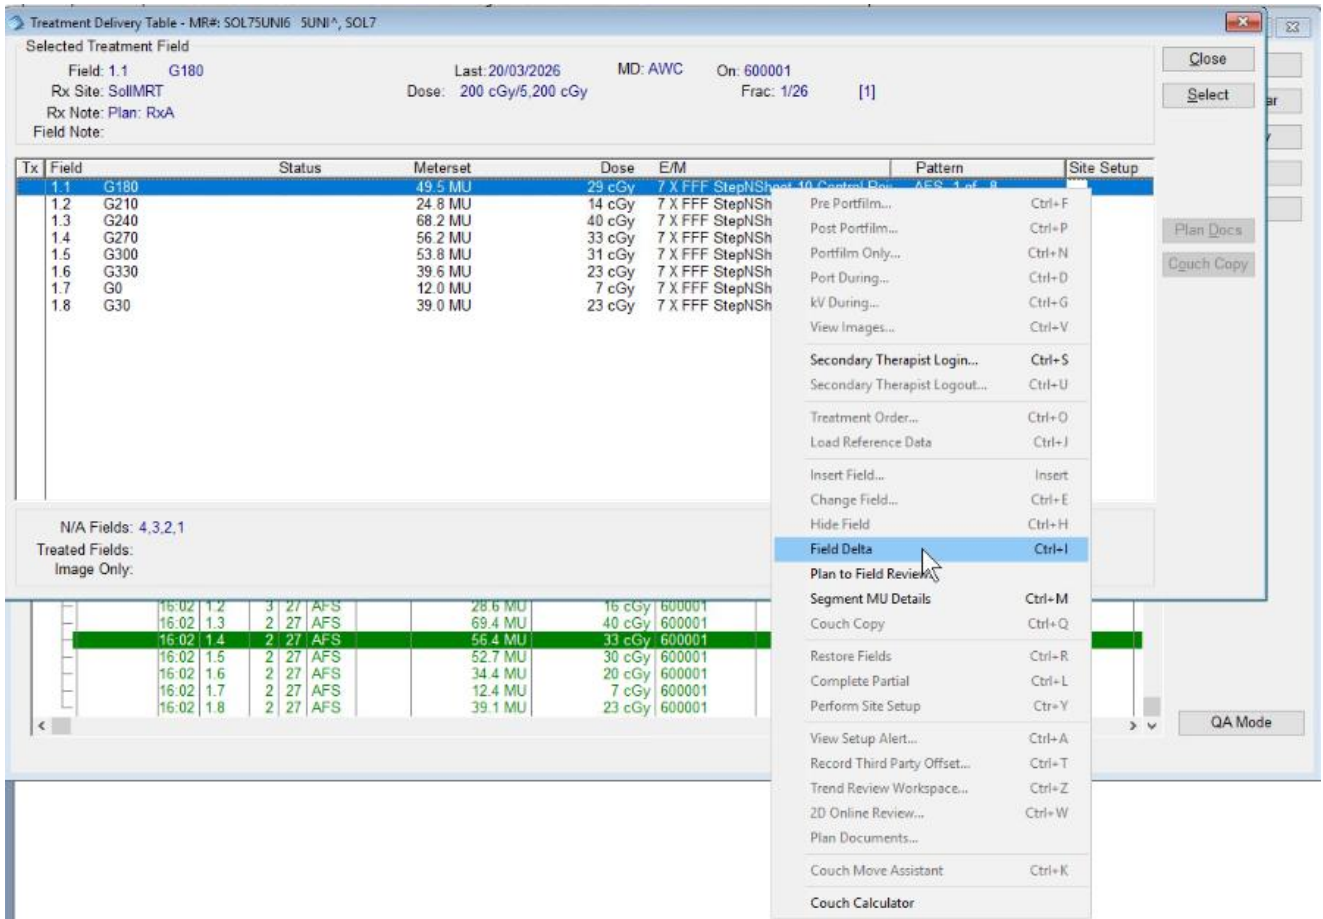
Figur 2 Felt-delta-valg

1. Navigere til behandlingstabel.
2. Højreklikke på det relevante felt, og vælge Field Delta (Felt-delta) i pop-op-menuen (figur 2).
3. Hvis feltet ændres som forventet, vises der en advarselmeddelelse (figur 3), og der klikkes på Yes (Ja) for at få vist detaljer.
4. I vinduet detaljer (figur 4) skal du kontrollere, at tidsstempet for den sidste redigering stemmer overens med tidspunktet for den sidste BLS-overførsel fra Monaco.
5. Hvis felt-delta angiver, at feltet er ændret med det forventede tidsstempel, kan udførelse af behandlingen fortsætte.
6. Hvis der stadig er spørgsmål efter gennemgang af felt-delta, skal du afslutte den aktuelle behandlingssession og fortsætte med arbejdsgangen Færdiggørelsesplan.

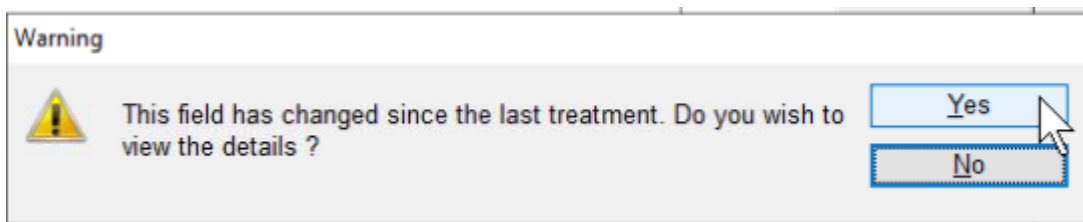
Figur 3 Advarselsmeddelelse om ændring af felt

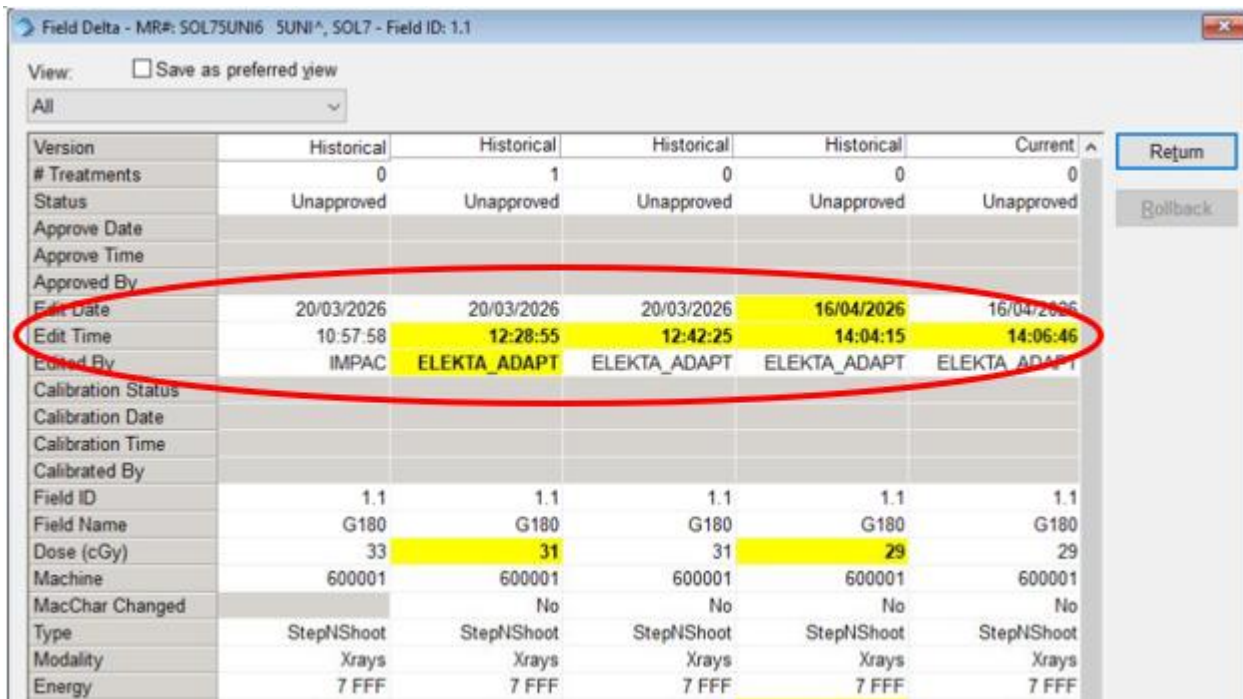
Figur 4 Vinduet felt-delta-oplysninger med visning af tidsstempelt Rediger tid
