## Vigtig sikkerhedsmeddelelse - HASTER

### Philips Azurion- og Allura-systemer

Potentielt tab af billeddannelsesfunktionalitet (Allura/Azurion), tab af motoriseret bevægelse (Allura) eller tab af data (Allura) på grund af aldrende harddiske

**Reference:** 2025-IGT-BST-005: Potentielt tab af billeddannelsesfunktionalitet (Allura/Azurion), tab af motoriseret bevægelse (Allura) eller tab af data (Allura) på grund af aldrende HDD'er.

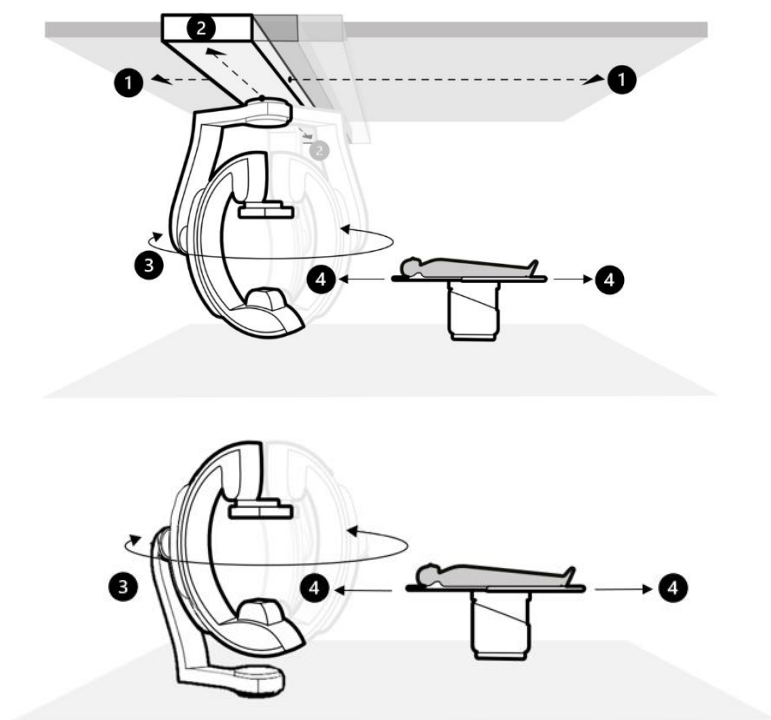
Figur 1 – Manuelle bevægelser af det loftmonterede system (øverst) og det gulvmonterede system (nederst)

- Rundsend denne vigtige sikkerhedsmeddelelse til alle brugere af systemet, så de er opmærksomme på problemet og følger instruktionerne nedenfor.
- Hvis motoriserede bevægelser ikke er tilgængelige, kan stativet flyttes manuelt ved hjælp af håndtagene og bremseknapperne på begge sider af stativet. For loftmonterede systemer forbliver manuelle langsgående (1), tværgående (2) og roterende (3) stativbevægelser tilgængelige. Bemærk: Tværgående stativbevægelser (2) er kun tilgængelig for loftmonterede systemer med FlexMove-ekstraudstyr. For gulvmonterede systemer er kun roterende (3) stativbevægelser tilgængelige. Lejets længdeposition (4) kan indstilles manuelt, når lejet ikke vippes (se figur 1 nedenfor).

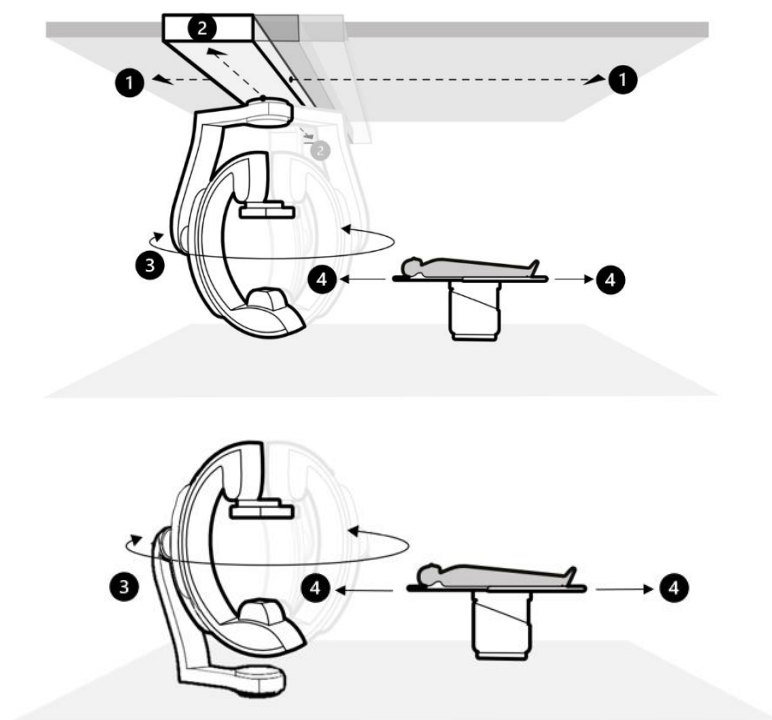
Figur 1 – Manuelle bevægelser af det loftmonterede system (øverst) og det gulvmonterede system (nederst)

- Rundsend denne vigtige sikkerhedsmeddelelse til alle brugere af systemet, så de er opmærksomme på problemet og følger instruktionerne nedenfor.
- Hvis motoriserede bevægelser ikke er tilgængelige, kan stativet flyttes manuelt ved hjælp af håndtagene og bremseknapperne på begge sider af stativet. For loftmonterede systemer forbliver manuelle langsgående (1), tværgående (2) og roterende (3) stativbevægelser tilgængelige. Bemærk: Tværgående stativbevægelser (2) er kun tilgængelig for loftmonterede systemer med FlexMove-ekstraudstyr. For gulvmonterede systemer er kun roterende (3) stativbevægelser tilgængelige. Lejets længdeposition (4) kan indstilles manuelt, når lejet ikke vippes (se figur 1 nedenfor).
