## **Vigtig sikkerhedsmeddelelse - HASTER**

### **Philips Allura Xper-, Allura CV20- og Allura Centron- og MultiDiagnost-Eleva-systemer**

Håndkontaktknappen kan muligvis ikke slippe helt, hvilket potentielt kan føre til tab af billeddannelsesfunktionalitet eller utilsigtet strålingseksposering og yderligere kontrastinjektion

18. MAJ 2026

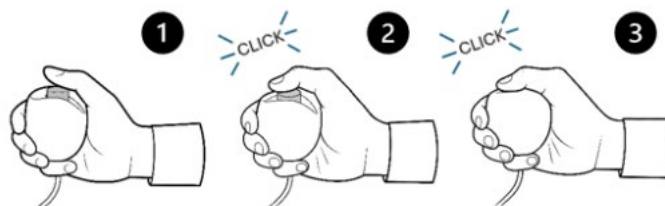
*Figur 1 – Eksposeringshåndkontaktens positioner.*

Philips har observeret tilfælde, hvor håndkontaktknappen, som bruges til at aktivere eksposering fra kontrolrummet, ikke blev sluppet helt efter at være trykket ned på grund af mekanisk modstand i knapmekanismen.

Håndkontakten har tre mekaniske positioner (se figur 1 nedenfor):

- 1) Neutral – knappen er ikke trykket ned.
- 2) Forbered – knappen trykkes delvist ned (første aktiveringspunkt), hvor systemet går ind i en forberedelsesfase til eksposeringsbilleddannelse. I denne fase er billeddannelsesfunktionalitet ikke tilgængelig.
- 3) Eksposering – knappen trykkes helt ned (andet aktiveringspunkt), aktiverer eksposeringsbilleddannelse.

Hvis knappen ved frigivelse kun vender tilbage til Forbered-positionen, forbliver systemet i eksponerings-forberedelsestilstand, og billeddannelsesfunktionen deaktiveres. Der vises ingen systemmeddelelser, der indikerer denne tilstand.

Hvis knappen, når den slippes, ikke vender tilbage og forbliver i eksponeringspositionen, fortsætter eksponeringsrøntgebilleddannelse, indtil systemet fuldfører den programmerede optagelse (for eksempel afslutning af en rotationsscanning), eller indtil knappen manuelt frigives (f.eks. ved at trække, trykke eller trykke gentagne gange på knappen).

Philips vil erstatte håndkontakten med en håndkontakt i nyt design i alle berørte systemer. Philips vil starte udskiftning af håndkontakter i tredje kvartal af 2026 for Allura-systemer og i fjerde kvartal af 2026 for MD-Eleva systemer. Din lokale Philips-repræsentant vil kontakte dig for at planlægge et besøg af en tekniker, som vil udføre denne handling på dit system, når den er tilgængelig.
