DATO: 11-Aug-2026

FSCA/FSN REF.: APM-26-06129

**VIGTIGT: SIKKERHEDSMEDDELELSE (FSN)**  
**ForeSight Oximeter cable**

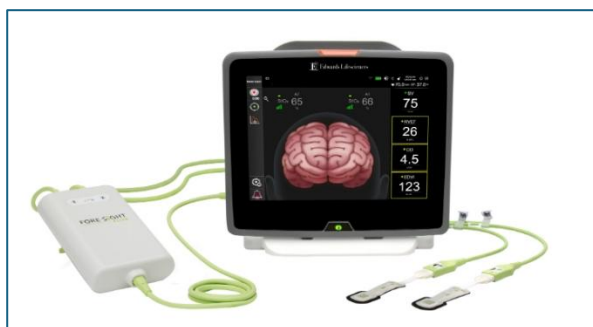
Baseret på kundefeedback har BD konstateret, at lateralitetsidentifikationsmærkaterne under produktionen kan mangle eller være placeret forkert på enheden. Der er mulighed for, at mærkaterne på de grønne kabler kan være byttet om, således at kanal 1-kablet er mærket som kanal 2, og kanal 2-kablet er mærket som kanal 1 [CS4.1][KL4.2]. Dette vil føre til en uoverensstemmelse mellem de venstre og højre værdier, der vises på skærmen, og hvad mærkaterne angiver på kablet.

Det hvide modul med tilhørende grønne kabler, der forbinder til HemoSphere-monitoren og ForeSight-sensorerne.

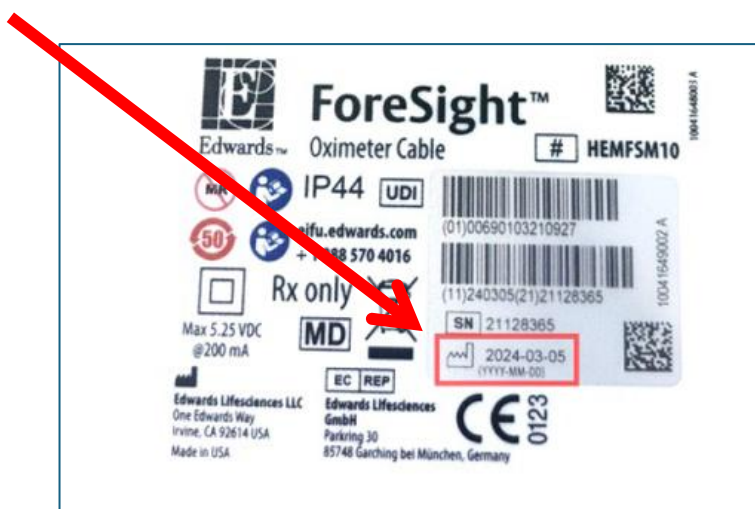
## Bilag 1 – Identifikation af fremstillingsdato

Dette problem kan påvirke visse enheder, der er produceret mellem 1. juni 2021 og 30. juni 2026.  
Se følgende billede for at identificere produktionsdatoen.
