## VIGTIG sikkerhedsmeddelelse

EPIQ Elite v14.0-softwareproblem med C5-1-transduceren

**Reference:** EPIQ Elite v14.0 Softwareproblem med C5-1-transducer, 2026-PD-US-009, FCO79500850

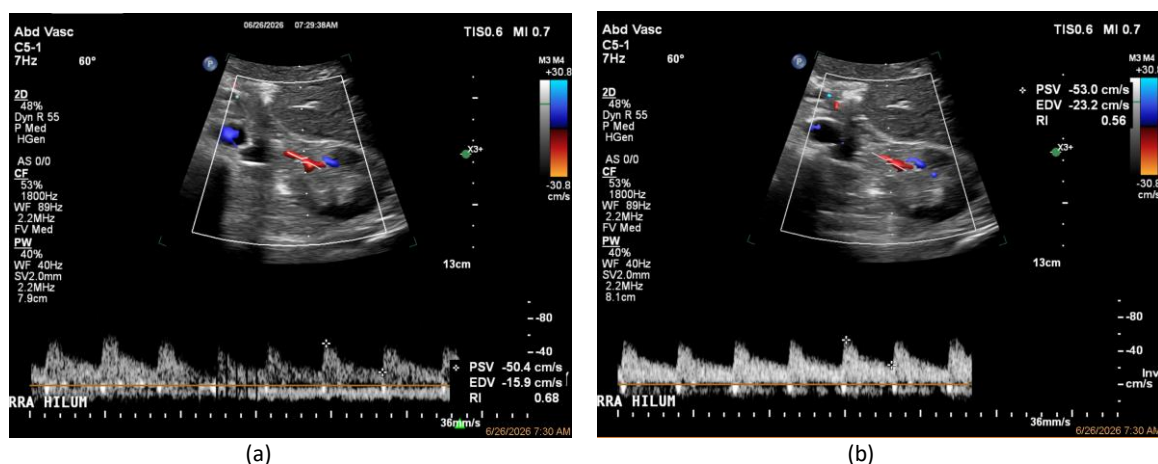
Når man bruger et Philips EPIQ Elite-system med C5-1-transduceren og Abd Vasc TSP i Pulsed Wave Doppler-tilstand, er den visuelle fremstilling af Pulsed Wave-prøvevolumen (SV)-gaten let forskudt (mindre dyb) i forhold til den faktiske placering af Pulsed Wave-målingen. Under standardbetingelser vil dette resultere i en ca. 2 mm forskydning. I større kar kan defekten medføre et reduceret signal, hvilket brugeren kan kompensere for ved at øge PW-forstærkningen på systemet. I mindre kar eller stenotisk gennemstrømning kan defekten resultere i en undervurdering af sværhedsgraden af stenosen. Dette problem kan resultere i forsinket diagnose eller behandling. Unøjagtige data kan føre til fejldiagnoser og forkerte behandlingsbeslutninger, hvis de ikke identificeres eller bekræftes med andre diagnostiseringsværktøjer.

Figur 1: Eksempel med små kar. (a) Ideel positionering - SV placeret nær midten af karlumen. Svagere amplitudesignal med PSV på 50,4 cm/s. (b) Positioneringsforskydning - SV placeret lidt posteriort for karret, hvilket resulterer i et stærkere PW-Doppler-spor. PSV på 53,0 cm/s.

- På grund af risikoen for et svagt PW-Doppler-signal på EPIQ Elite med 14.0 SW, rådes kunderne til ikke at bruge C5-1 Abd Vasc Tissue Specific Preset (TSP). Brug en anden TSP (f.eks. Abd Gen, Abd Renal) inden for C5-1. Bemærk, at dette problem (dvs. svagt PW-Doppler-signal) kun er begrænset til Abd Vasc TSP med C5-1 på EPIQ Elite, der kører SW 14.0.
- I modsat fald kan du fortsætte med at bruge din enhed i overensstemmelse med brugsanvisningen.
- Udsend denne meddelelse til alle brugere af enheden, så de er opmærksomme på produktproblemet og den tilknyttede fare/risiko.
- Hæng denne meddelelse op i nærheden af de berørte enheder, så den er let at finde

Philips vil implementere en gratis softwarekorrektion for at løse problemet.

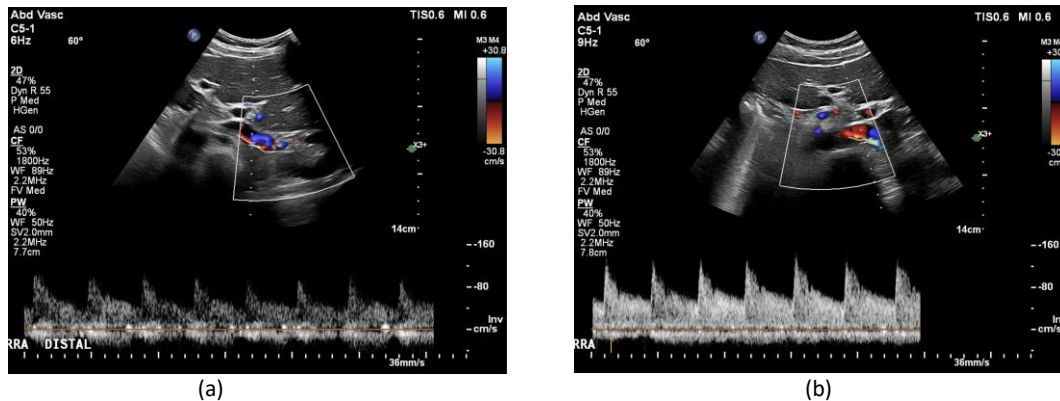
Figur 2. Eksempel med store kar. (a) Ideel positionering - SV-volumenplacering i midten af lumen. Signalet er svagt og svarer ikke til det, brugeren ville forvente at se ud fra det viste normale farvedopplersignal (normalt ville brugeren øge forstærkningen). (b) Positioneringsafvigelse – SV er placeret dybt i karrets yderkant, og der observeres et normalt PW-kurveforløb
