## **VIGTIG PRODUKTMEDDELELSE**

7. december 2023

Ang. Mørkt billede i Roadmap pro

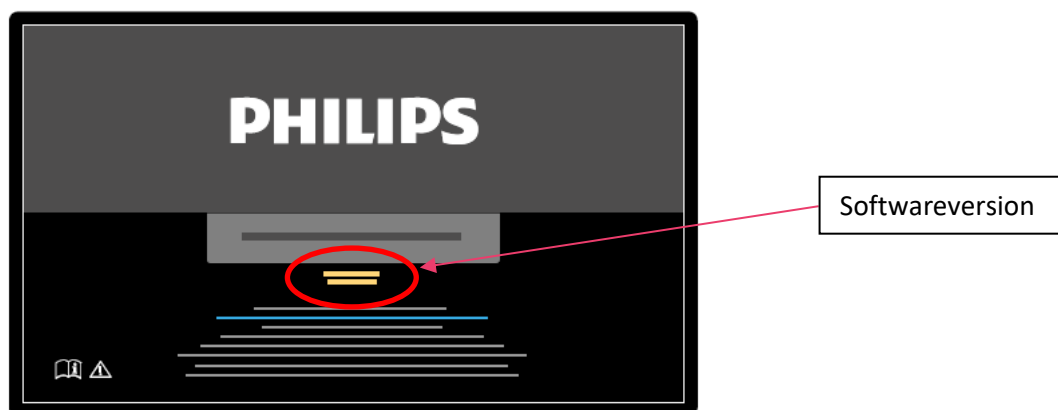
Figur 2: Systemets startskærm

Softwareversionen for Philips Azurion-systemet vises på startskærmen (figur 2).

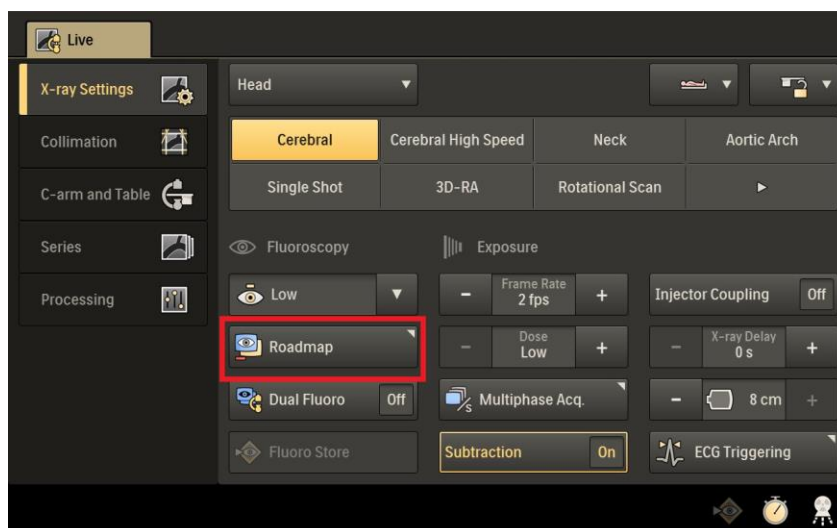
Figur 3: System med Roadmap Pro

Tilgængeligheden af Roadmap Pro-funktionaliteten kan identificeres på berøringsmodulet (figur 3).

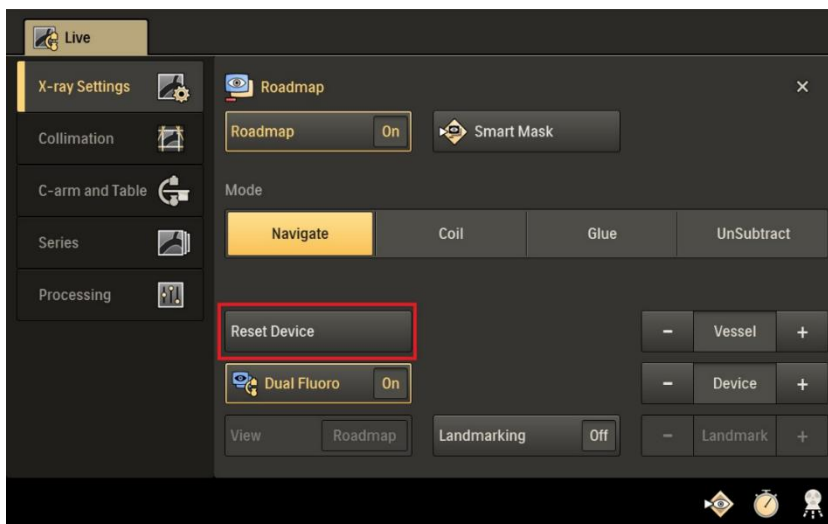
Figur 4: Placering af knappen "Reset Device" (Nulstil udstyr) på berøringsskærmmodulet.

- Undgå at træde på pedalen (dvs. at trykke på fodkontakten og slippe den, før det første røntgenbillede er blevet oprettet)
- I tilfælde af utilsigtet pedaltryk under udstyrsfasen skal udstyrsfasen genstartes ved hjælp af knappen "Reset Device" (Nulstil udstyr) i Roadmap-menuen på berøringsskærmmodulet (figur 4).
