## Vigtig sikkerhedsmeddelelse

Magnetic Resonance (MR)-billeddannelsessystemer med Diffusion Tensor Imaging (DTI)  
Forkerte data i Enhanced MR DICOM-eksport

28. august 2026

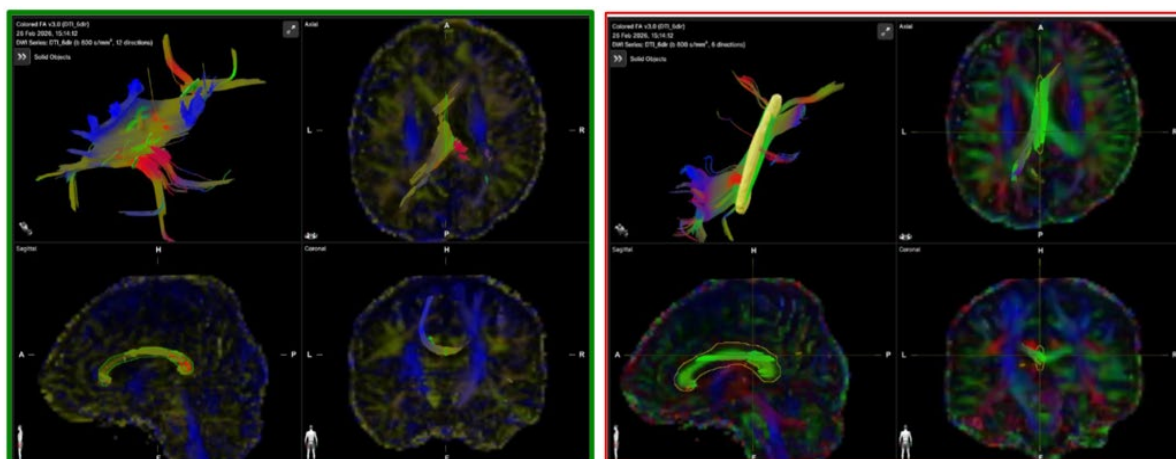
Når der eksporteres DTI-scanninger (Diffusion Tensor Imaging) fra et Philips MR-system ved hjælp af Enhanced MR DICOM-formatet, indeholder eksportfilerne forkerte data (diffusionsretninger). Hvis »Enhanced MR DICOM«-eksporten anvendes sammen med tredjepartssoftware til traktografi (f.eks. til kortlægning af nervefiberbaner i hjernen), vil softwaren ikke være i stand til at behandle DTI-dataene korrekt med henblik på rekonstruktion (se figur 1).

Figur 1. Eksempel på et korrekt rekonstruktionsbillede (til venstre) og et forkert rekonstruktionsbillede (til højre), der er resultatet af behandlingen af en Enhanced MR DICOM-eksport med forkerte data. Billedet til højre udviser tydeligt unormal fibersporing.

Hvis der anvendes et forkert rekonstruktionsbillede til behandlingsplanlægningen, kan det føre til en utilstrækkelig eller uhensigtsmæssig behandling. Et kirurgisk indgreb, der planlægges på baggrund af forkerte data, kan medføre skader på vitale strukturer og dermed forårsage en række neurologiske skader og funktionsnedsættelser. I det alvorligste tilfælde kan dette medføre patientens død.

- For at forhindre problemet i at opstå, mens Philips udvikler softwareløsningen, skal du bruge Classic DICOM-overførselsindstillingen til eksport af DTI-scanninger (se vejledning nedenfor).
  - Åbn **DICOM-konfigurationen**, klik på **Indstillinger og værktøjer (F10)**

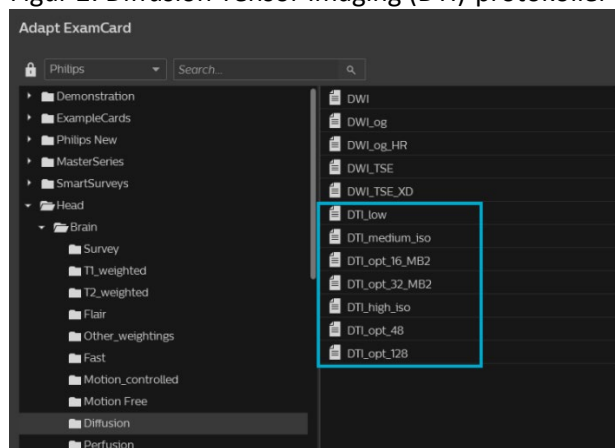
Figur 2. Diffusion Tensor Imaging (DTI)-protokoller

For at finde ud af, om dit system har Diffusion Tensor Imaging (DTI), skal du gå til mappen **Philips\Head\Brain\Diffusion** i Philips-protokoldatabasen og kontrollere, om dit system indeholder de protokoller, der er vist på figur 2.
