## **VIGTIG sikkerhedsmeddelelse**

### **Philips Lumify Diagnostic Ultrasound System Muligt tab eller forsinkelse af scanningsfunktionen ved brug på behandlingsstedet**

September 2026

**Reference:** Philips Lumify diagnostisk ultralydssystem, mulig udfald eller forsinkelse af scanningsfunktionen ved brug på behandlingsstedet, 2026-PD-US-010

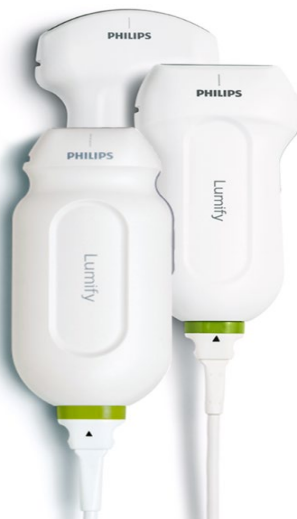
Figur 1

Alle Lumify-systemer (Lumify-appen fra Google Play Store eller iOS Store) er berørt af dette problem. Alle Lumify-transducere har påskriften "Lumify", som det fremgår af figur 1.
