## VIGTIG sikkerhedsmeddelelse

### Philips Azurion-systemer

Potentielt tab af billedannelsesfunktionalitet, tab af motoriseret bevægelse og/eller tab af data på grund af SSD'er, der ikke er specificeret i den tekniske dokumentation til det medicinske udstyr

6. oktober 2026

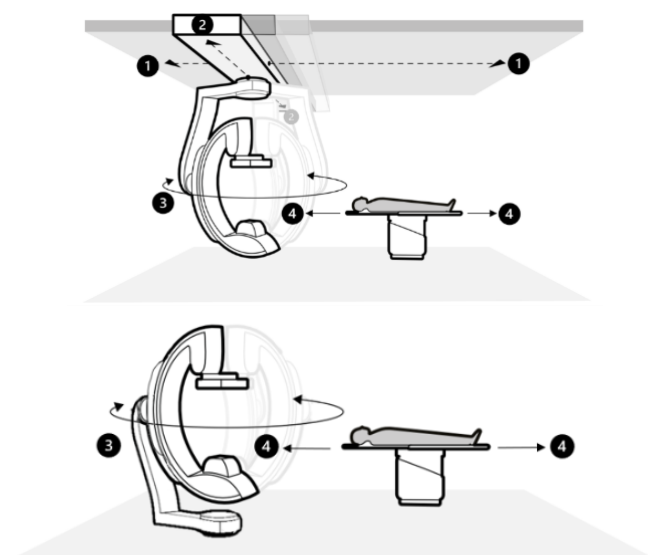
- Berørte systemer kan fortsat anvendes i overensstemmelse med deres brugervejledning og nedenstående anvisninger.
- Hvis motoriserede bevægelser bliver utilgængelige, kan stativet flyttes manuelt ved hjælp af håndtagene og bremseknapperne på begge sider af stativet. For loftmonterede systemer forbliver manuelle langsgående (1), tværgående (2) og roterende (3) stativbevægelser tilgængelige. Bemærk: Tværgående stativbevægelser (2) er kun tilgængelige for loftmonterede systemer med FlexMove-ekstraudstyr. For gulvmonterede systemer er kun roterende (3) stativbevægelser tilgængelige. Lejets længdeposition (4) kan indstilles manuelt, når lejet ikke er vipet (se figur 1 nedenfor).

*Figur 1 – Manuelle bevægelser af det loftmonterede system (øverst) og det gulvmonterede system (nederst)*
