**VIGTIGT - Korrektion vedr. medicinsk udstyr  
IntelliVue MX40  
Øget batteristrømforbrug og fravær af advarsler om lavt batteriniveau**

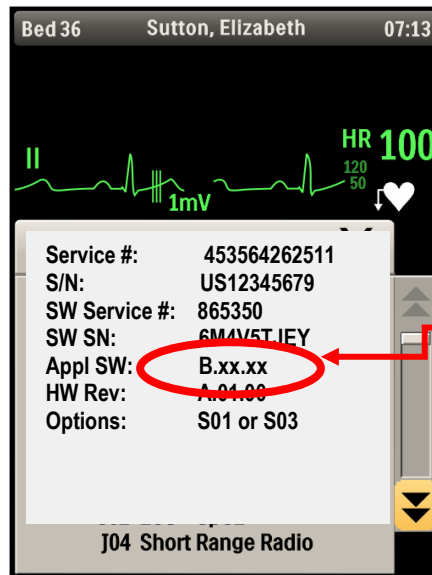
## Skærbilledet Enhedsinfo

Revision B software

Bekræft Revision B-software

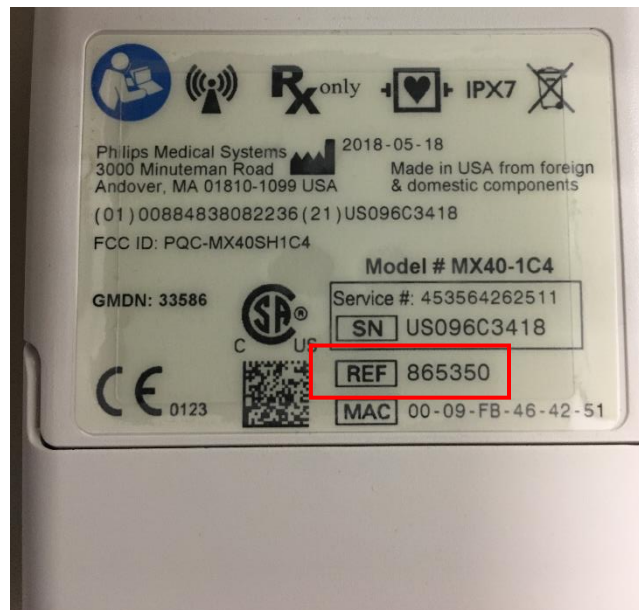
### Problem 2 / Trin 1

Bekræft 865350 eller 865351 varenummer ("REF")

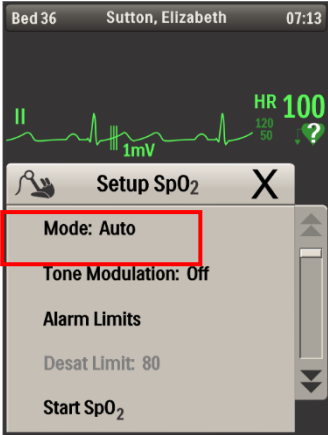
| | <p><b>Problem 2 / Trin 2</b><br/>Bekræft, at der anvendes AA-batterier</p> <p><b>Problem 2 / Trin 3</b><br/>Bekræft, at MX40 omfatter SpO<sub>2</sub>, der kører i automatisk tilstand</p> |
