VIGTIGT - Korrektion vedr. medicinsk udstyr Xper Flex Cardio patientmonitoreringssystemet

Anomali mht. kurve for realtids-EKG og tryk: SpO₂- eller NIBP-måling opdateres muligvis ikke på displayet

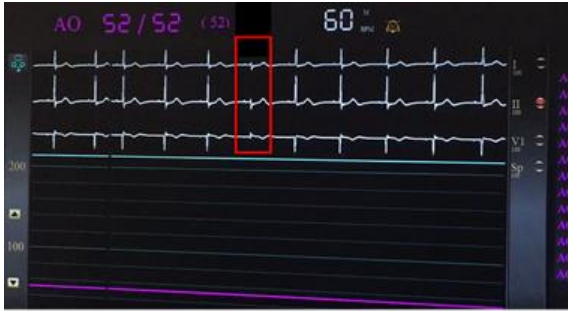
1. Anomali mht. kurve for realtids-EKG og tryk: Under visse betingelser plottes eller vises realtidskurver muligvis ikke korrekt. Hvis dette sker under plotning af et EKG QRS-kompleks på EKG-kanalen, kan R-takken blive afkortet eller mangle, eller QRS-komplekset kan forekomme lidt bredere. En trykkurve eller andre fasiske kurver kan synes at have et "hak" eller et "udfladet" udseende.
2. SpO₂-målingen opdateres muligvis ikke på displayet: talværdien for iltmætning (SpO₂), som vises på enheden, kan fryse, hvilket resulterer i visning af målinger, der ikke er aktuelle.
3. NIBP-målingen opdateres muligvis ikke på displayet: Hvis NIBP-kommunikation mistes i autocyklustilstand, vil pumpen ikke foretage cyklus og den numeriske værdi for non-invasivt blodtryk (NIBP), som vises på enheden, vil ikke blive opdateret, hvilket resulterer i visning af målinger, der ikke er aktuelle.

<p style="text-align: center;">Anomali mht. kurve for realtids-EKG og tryk</p>

MULIGE FARER	<ol style="list-style-type: none"> 1. Anomali mht. kurve for realtids-EKG og tryk: Problemet kan føre til fejlfortolkning af EKG eller andre fasiske fysiologiske data. Dette kan medføre forsinket eller forkert diagnose af patientens tilstand og dermed forsinke leveringen af behandlingen eller få klinikeren til at give forkert behandling. 2. SpO₂-måling opdateres muligvis ikke på displayet: Hvis dette problem opstår, vil de aktuelle SpO₂-målinger ikke længere være tilgængelige på Flex Cardio, SpO₂-kurven (hvis den vises) vil flade ud, og eventuelle alarmer for SpO₂ vil ikke fungere. Dette kan medføre en forsinkelse i registrering af og dermed forsinke behandlingen af ændringer i patientens tilstand. 3. NIBP-måling opdateres muligvis ikke på displayet: Hvis dette problem opstår, vil aktuelle NIBP-målinger ikke længere være tilgængelige på Flex Cardio og eventuelle alarmer for NIBP vil ikke fungere. Dette kan medføre en forsinkelse i registrering af og dermed forsinke behandlingen af ændringer i patientens tilstand.

PLANLAGTE TILTAG HOS PHILIPS	<p>En repræsentant for Philips vil kontakte dig angående dine berørte Flex Cardio-enheder. Hver berørt enhed kræver en softwareopdatering fra Philips. Desuden vil alle software- og dokumentationsmediesæt blive udskiftet. Disse handlinger vil blive implementeret af Philips uden beregning.</p>

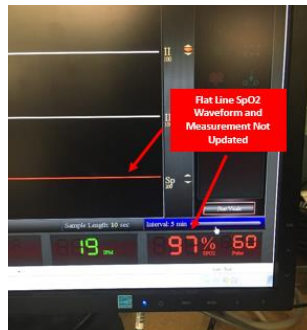
SpO₂-måling opdateres muligvis ikke på displayet

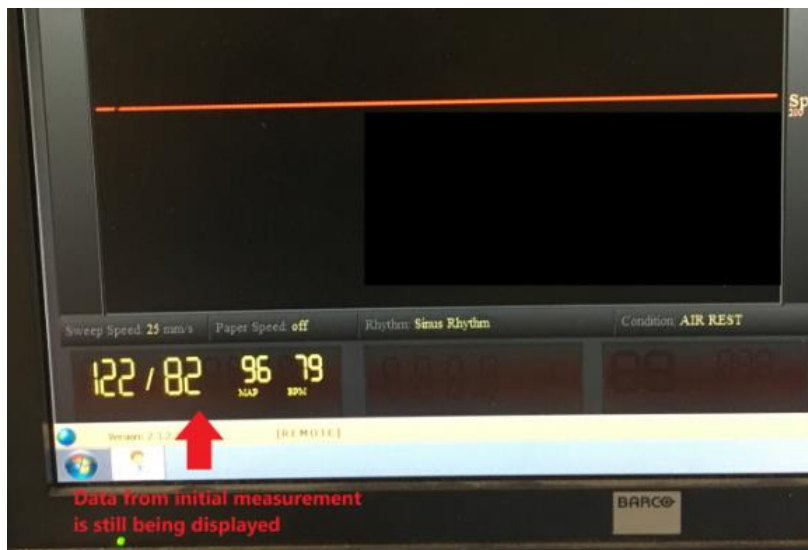
NIBP-måling opdateres muligvis ikke på displayet
