Vigtig Sikkerhedsmeddelelse Software Distribution Network & Programmeringsenheder

October 2018

Bilag A

Programmer Software Screen

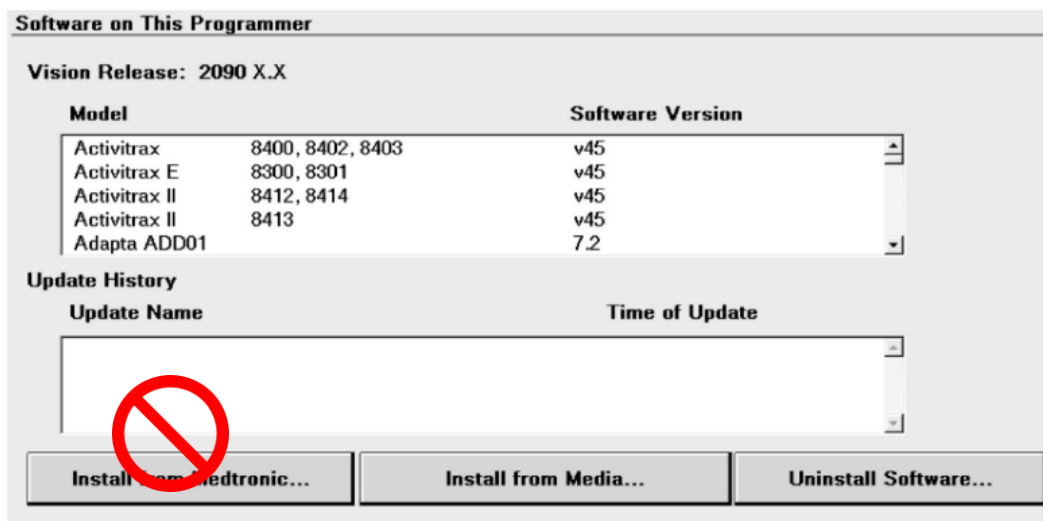
Forsøg ikke at opdatere programmeringsenheden via SDN. Hvis du vælger "Install from Medtronic", vil det resultere i en ikke-succesfuld installation af software, da adgang til det eksterne SDN ikke længere er tilgængelig.

- Opdater ikke programmeringsenheden via SDN. Hvis du vælger "Installer fra Medtronic" -knappen, vil det ikke medføre softwareinstallation, da adgang til det eksterne SDN ikke længere er tilgængeligt. Se bilag A. Fremover vil al software opdatering blive foretaget af en Medtronic repræsentant.

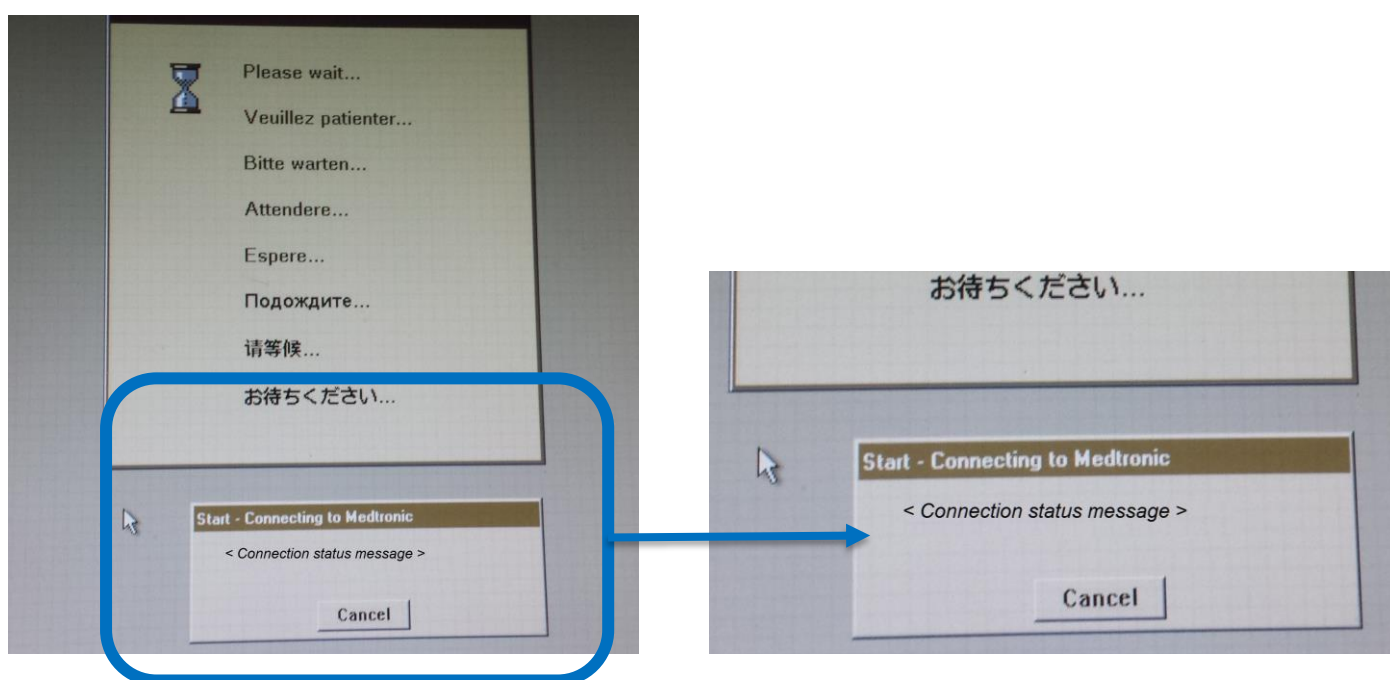
Under den større meddelelse "Vent venligst" vil der være et mindre vindue med en <forbindelsesstatusbesked> vist; Henvis til fremhævet område nedenfor. Forbindelsesstatusbeskederne kan skifte mellem "Tilslutning ...", "Søger efter netværk ...", "Log ind ...", "Kunne ikke oprette forbindelse til lokalnetværk" og "Kunne ikke oprette forbindelse til Medtronic". Da SDN ikke længere er tilgængelig, skal brugeren vælge "Cancel" for at afslutte installationsforsøget.

Hvis brugeren tænder for programmeringsenheden uden tidligere at have annulleret installationsforsøget, vises der et nedtællingsvindue på skærmen i ca. 30 sekunder med knapperne "Ja" og "Nej" ved opstart. Brugeren skal vælge "Nej" for at afslutte installationsforsøget og vende tilbage til skærbilledet Model Select. Hvis brugeren vælger "Ja" eller ikke reagerer inden 30 sekunders timeout, vil programmeringsenheden forsøge installationen igen, og processen beskrevet ovenfor vil gentages, indtil brugeren enten vælger "Cancel" eller vælger "No" under nedtællingsvindue.
