Emne: Vigtig produktinformation angående softwareopdatering – Softwareopdatering til MV-sensor tilgængelig til pacemakere, (Se tidligere meddelse fra december 2017 med reference 92186345-FA).

Oversigt over vigtig produktinformation (FSN)

Boston Scientific Software opdatering for MV oversensing

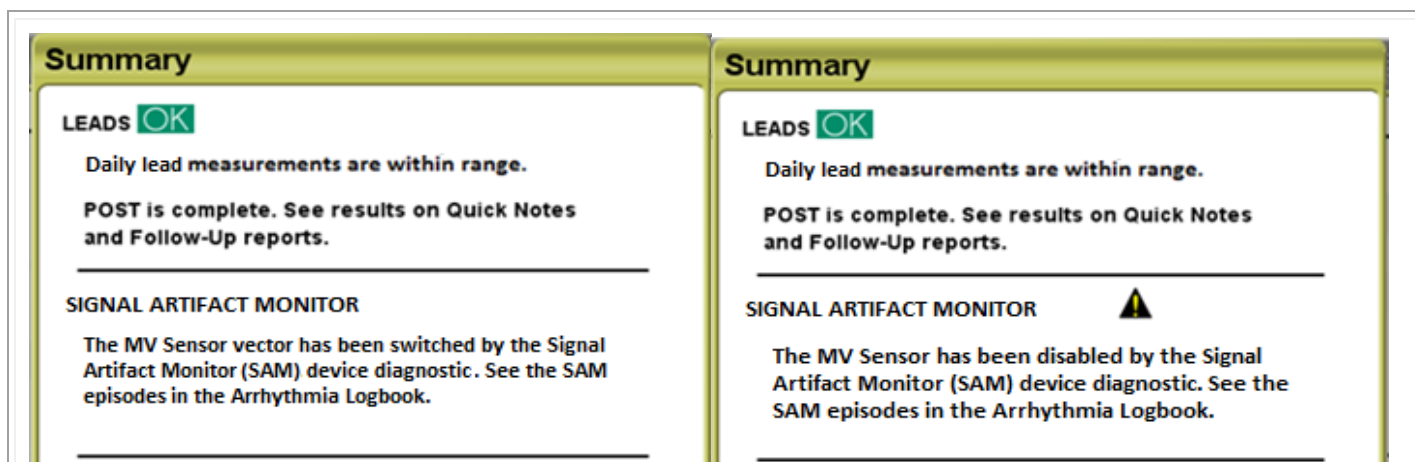
Figur 1. Oversigtsdialogen, der præsenteres ved den næste programmerinterrogation, efter at MV-sensorvektoren er skiftet, eller MV er deaktiveret af SAM.

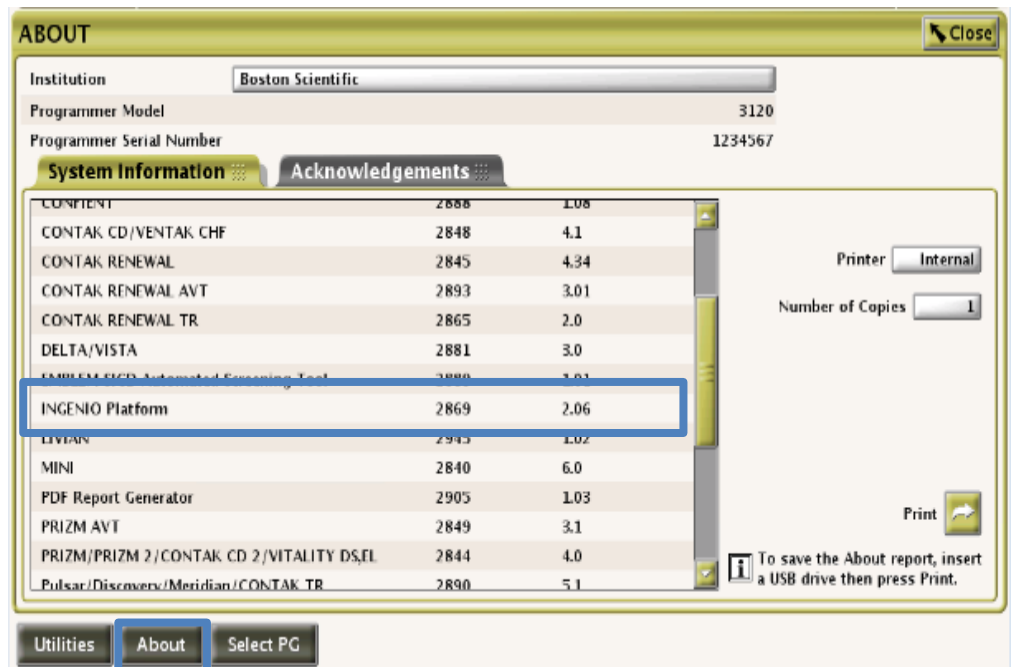
Vælg knappen About (om), og kontroller softwaremodel og version

Bekræft på skærbilledet About (om), at model 2869 v2.06 er installeret
